## RECONSTRUCCIÓN DEL HORMIGÓN Y ZONAS METÁLICAS DAÑADAS Y CORROIDAS DE UNA PASARELA DE PASO SOBRE FERROCARRIL DE UNA LINEA DE TRANSPORTE DE SALMUERA

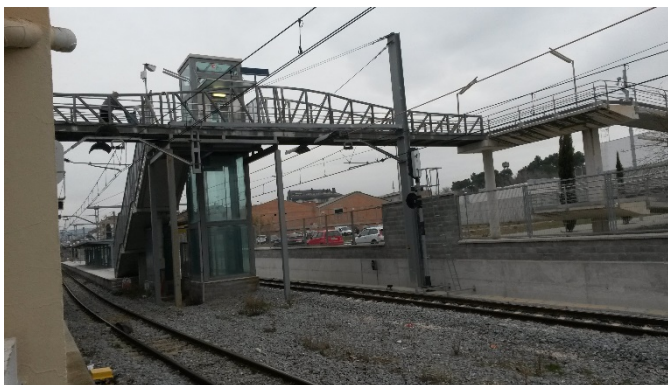
La estructura metálica de soporte de la pasarela se encontraba gravemente afectada por corrosión, que incluso había afectado a las armaduras del hormigón, haciendo desaparecer parcialmente la chapa galvanizada bajo ésta.
