RECONSTRUCCIÓN DE LOS DAÑOS Y REFUERZO ESTRUCTURAL DE PARTE DEL PERÍMETRO DAÑADO EN UNA TOBERA DE UNA TORRE DE REFRIGERACIÓN MEDIANTE METALCLAD DURALLOY Y METALCLAD DURAWRAP

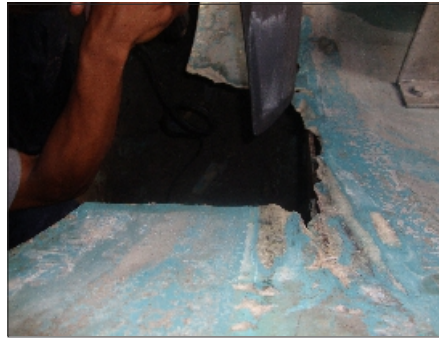
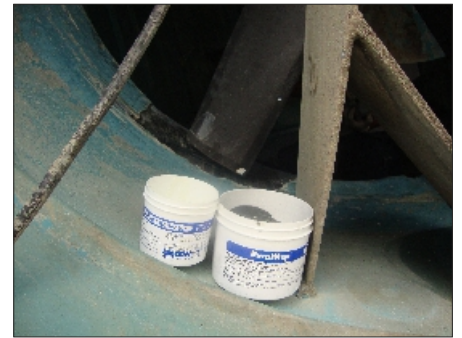
Esta torre de refrigeración de una importante empresa del sector de la alimentación, se encontraba parada como consecuencia de los desperfectos ocasionados por el desprendimiento de una hélice que dañó la tobera en varios puntos, perdiéndose parte de la fibra que la formaba.

Como consecuencia de estos daños, y tras reparar la hélice desprendida, se comprobó que el flujo de aire era irregular, provocando que parte del agua rociada en el interior de la torre de refrigeración se proyectara al exterior, cayendo sobre la caja eléctrica y ocasionando que saltara el diferencial y se parara el equipo.

Por esta razón, el equipo de ingenieros responsable del mantenimiento de planta se puso en contacto con ENECON Ibérica, que propuso reconstruir los daños mediante METALCLAD DurAlloy y reforzar las zonas dañadas mediante METALCLAD DuraWrap.

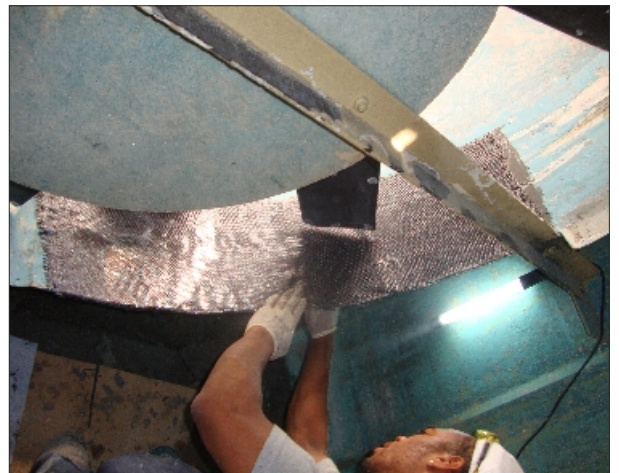
El resto de zonas dañadas por los diversos impactos de la pala desprendida se repararon con METALCLAD DurAlloy.

El espesor de fibra perdido en la zona de la perforación se recuperó utilizando METALCLAD DuraWrap Primer.

Tras preparar la superficie de las zonas a reparar, se soldó una chapa de aluminio utilizando METALCLAD DurAlloy.
