RECUPERACIÓN Y PROTECCIÓN FRENTE A PROBLEMAS DE EROSIÓN/CORROSIÓN DE LA MECHA DEL TIMÓN DE UN BUQUE ESCUELA DE LA MARINA ESPAÑOLA

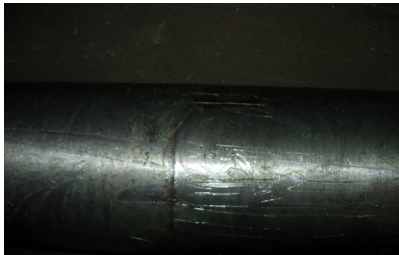
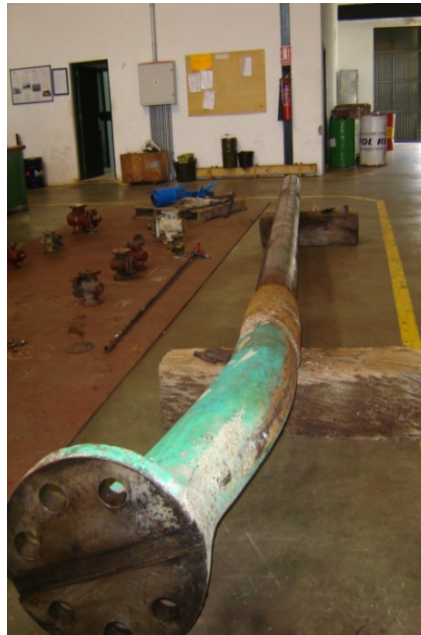
El eje de más de 6 m. de longitud del timón del buque insignia de la marina española presentaba dos zonas desgastadas. Además, en la parte curva existían problemas de Corrosión acelerados con múltiples capas de óxido coincidiendo con un refuerzo a modo de casquillo.

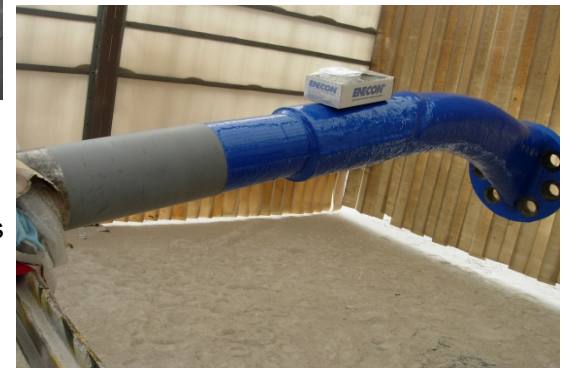
La preparación de la superficie curva se inició repicando con pistola de agujas las múltiples capas de óxido que aparecían una debajo de la otra hasta llegar al metal base. No se observó ninguna grieta en el eje, pero sí multitud de coqueas, las cuales se taparon con METALCLAD CeramAlloy CP+ (AC) y se reconstruyeron las partes deformadas. Se aplicó una capa de METALCLAD CeramAlloy CL+ (AC) gris y una capa de METALCLAD CeramAlloy CL+ azul. Finalmente, se aplicó una capa de FLEXICLAD DuraTough DL sobre los cantos de la brida para evitar daños en la manipulación de la pieza.

El resultado final es un eje totalmente recuperado.
