REPARACIÓN Y PROTECCIÓN DE FILTRO DE AGUA DE MAR AUTOLIMPIABLE PARA UNA IMPORTANTE PLANTA REGASIFICADORA DE GAS NATURAL LICUADO EN ESPAÑA

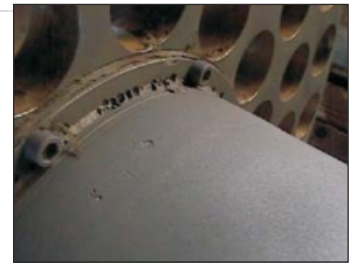
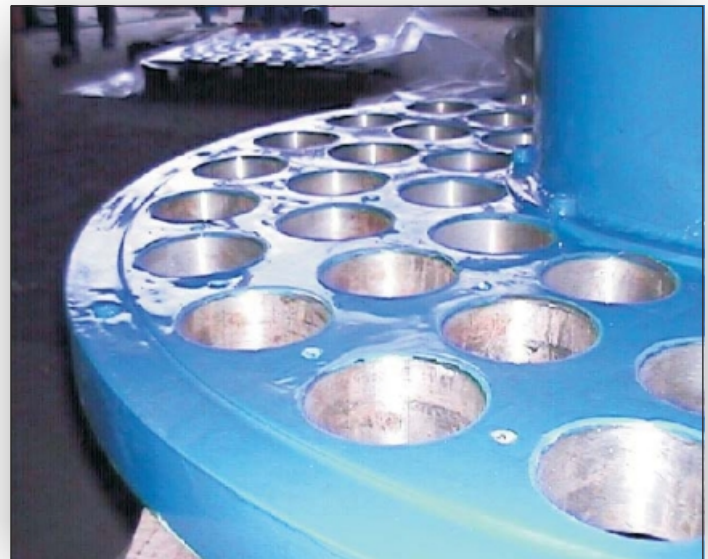
El portafiltras y la carcasa de este filtro de agua de mar autolimpiable presentaban profundos daños debidos a organismos biológicos que perforaron el recubrimiento existente y debido también a la corrosión, que avanzaba por debajo de éste.

Se protegieron las áreas mecanizadas como paso al previo correado de las superficies.

Seguidamente se lixiviaron los distintos elementos y se les aplicó un segundo chorreado suave para completar la preparación de la superficie.

A continuación se aportó METALCLAD CeramAlloy CP+ para recuperar el contorno original y las cavidades. Acto seguido se aplicó una capa de METALCLAD CeramAlloy CL+ gris, seguido de una capa final de METALCLAD CeramAlloy CL+ azul a todas las superficies a proteger.

También se estimó conveniente la creación de una junta flexible en el asiento del portafiltras mediante FLEXICLAD DuraTough DL.

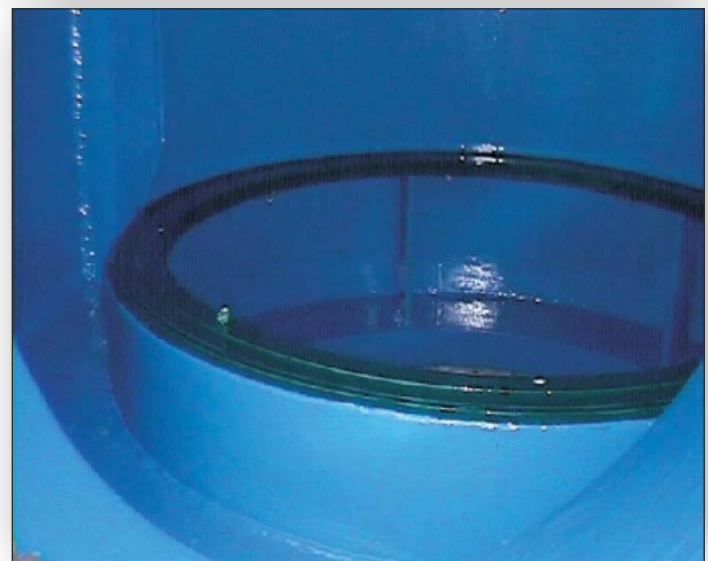
En una inspección un año después no se observó ningún molusco pegado a la superficie.
