RECONSTRUCCIÓN Y PROTECCIÓN DEL DIFUSOR, DEFLECTOR, EJE E IMPULSOR DE UNA BOMBA DE REFUERZO DE AGUA DE CIRCULACIÓN EN UNA IMPORTANTE CENTRAL NUCLEAR ESPAÑOLA

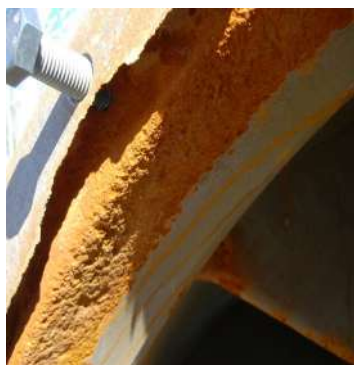
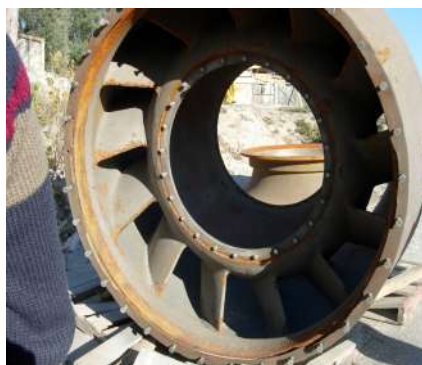
El difusor de esta bomba de circulación de agua de refuerzo presentaba graves daños por erosión/ corrosión de tal forma que había desaparecido parte de la brida y la tornillería. La recuperación de los pasos de rosca de la tornillería y las áreas de las caras de la brida desaparecidas se hizo mediante la aportación de METALCLAD DurAlloy siguiendo un delicado proceso de reconstrucción de 40 roscas, utilizando los tornillos para recuperar éstas.

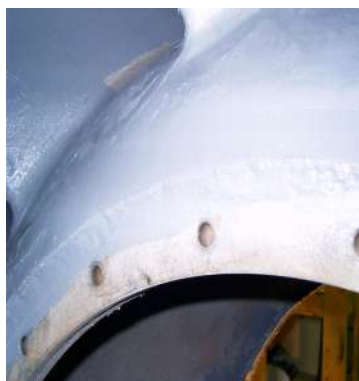
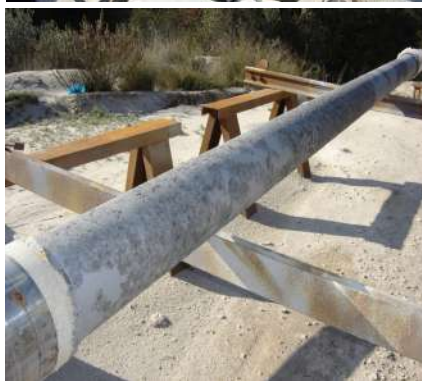
El eje presentaba cavidades en la mayor parte de su superficie por un proceso de Corrosión y Corrosión bacteriana. Se prepararon las superficies mediante chorreado industrial hasta llegar a metal blanco y a continuación se aportó METALCLAD CeramAlloy CP+ (AC) a fin de reconstruir y recuperar las múltiples cavidades del eje. Finalmente se protegió con 2 capas de METALCLAD CeramAlloy CL+(AC).
