REPARACIÓN DE LA FOSA DE COMPENSACIÓN DE PH DEL TANQUE DE LA PLANTA DE ÓSMOSIS DE UNA CENTRAL NUCLEAR DE LA PENÍNSULA IBÉRICA.

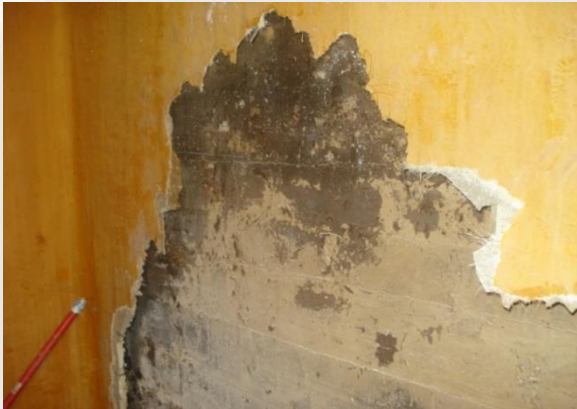
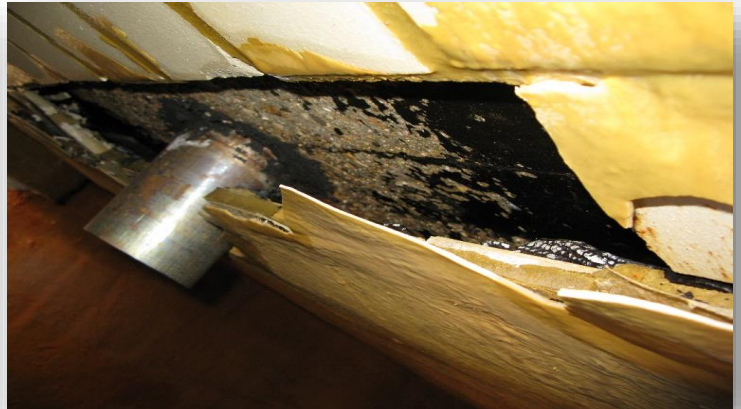
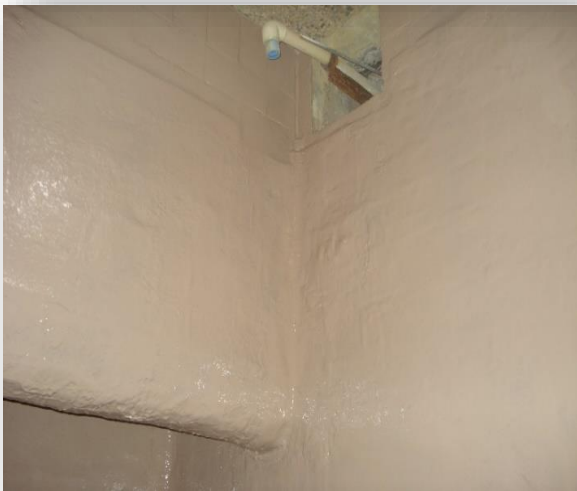
Esta fosa tenía el recubrimiento de impermeabilización y protección de fibra de vidrio deteriorado, dejando las losetas que revestían la parte superior de las paredes a la vista y en mal estado, así como las armaduras en el hormigón de la parte inferior corroídas en varios puntos.

Primero, se saneó el recubrimiento de fibra de vidrio suelto de las paredes. Después, se repararon las zonas del hormigón donde se habían quedado las armaduras corroídas a la vista, mediante el sistema ENECRETE DuraQuartz.

Las zonas saneadas del recubrimiento de fibra de vidrio, se parchearon mediante ENECCLAD SuperBond seguido de una capa de alisado de ENECRETE DuraFill.
