RECONSTRUCCIÓN Y PROTECCIÓN DE FILTRO DE TOMA DE AGUA PRINCIPAL DE BUQUE CARGUERO EN PERFECTO ESTADO 10 AÑOS DESPUÉS

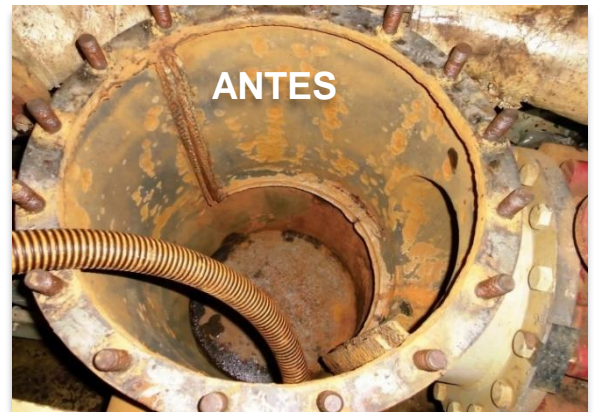
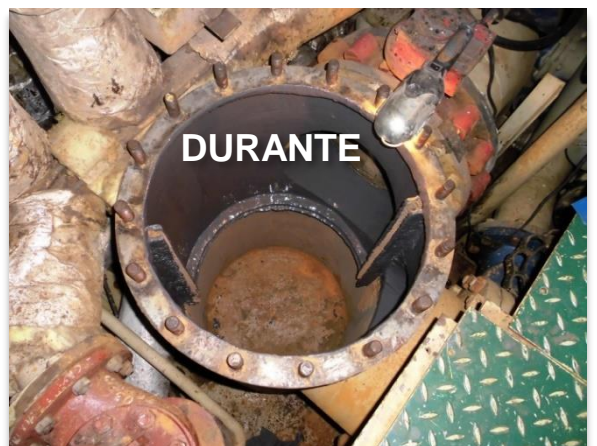
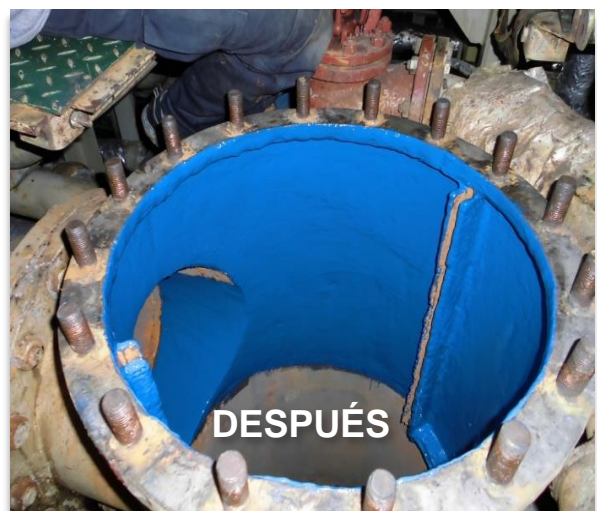
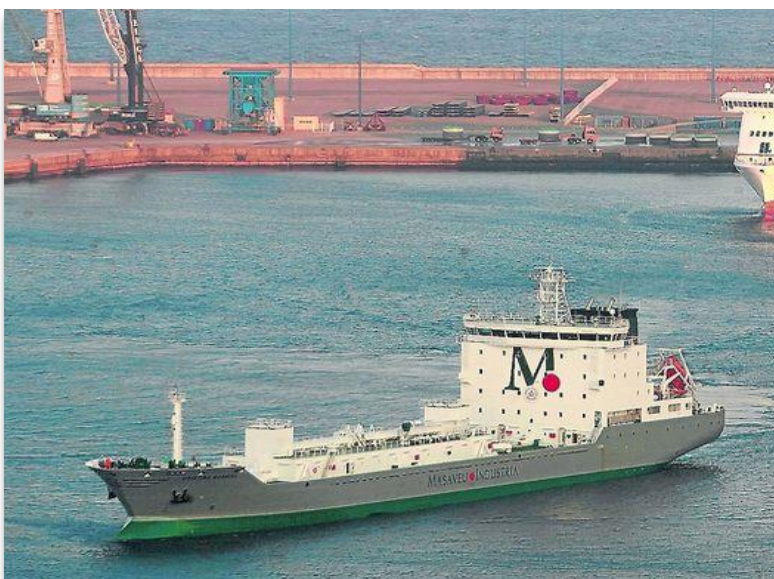
Se trata de una reparación típica que consiste en la recuperación del filtro de la toma principal de agua principal de un buque. El sustrato base era acero galvanizado que la corrosión no sólo hizo desaparecer, sino que se produjeron grandes cavidades que hacían sufrir por la estanqueidad del buque.

Este tratamiento proporciona un acabado de alta adhesión y resistencia a la corrosión y erosión que ha hecho que al cabo de diez años, en una inspección por modificación del equipo se viera en perfecto estado.

Se preparó la superficie a metal blanco mediante herramientas manuales y se procedió a aplicar METALCLAD CeramAlloy CP+(AC) para recuperar el espesor de metal perdido. Después, se aplicaron dos capas de 300-375 micras de METALCLAD CeramAlloy CL+(AC).

Después de esta modificación en la que se realizaron unas soldaduras, se parcheó la zona afectada con CeramAlloy CP+(AC) y se dio una nueva capa a todo de CL+(AC), dejándolo de nuevo en condiciones de trabajo óptimas.
