REPARACIÓN, IMPERMEABILIZACIÓN Y PROTECCIÓN CONTRA ATAQUE QUÍMICO DEL INTERIOR DEL DECANTADOR PRIMARIO DE UNA IMPORTANTE FABRICA DE CERVEZAS

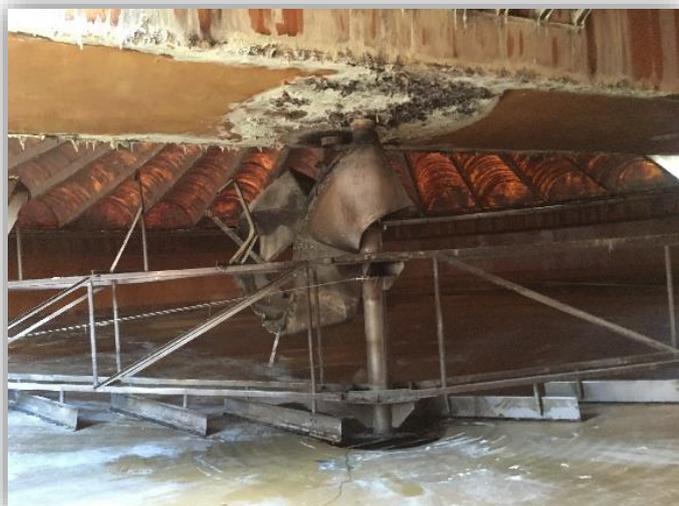
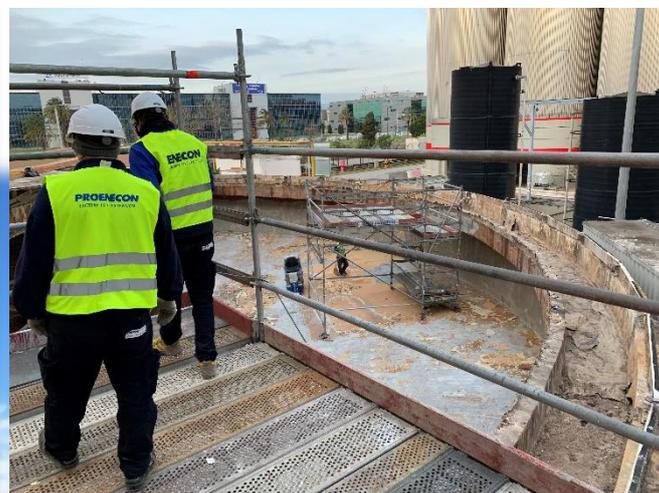
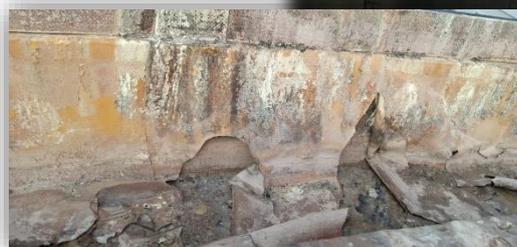
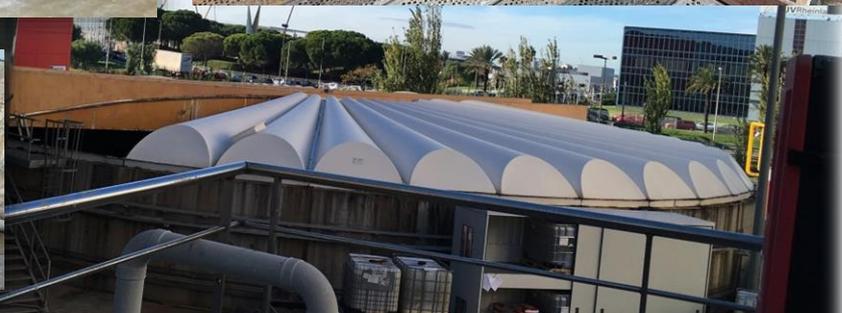
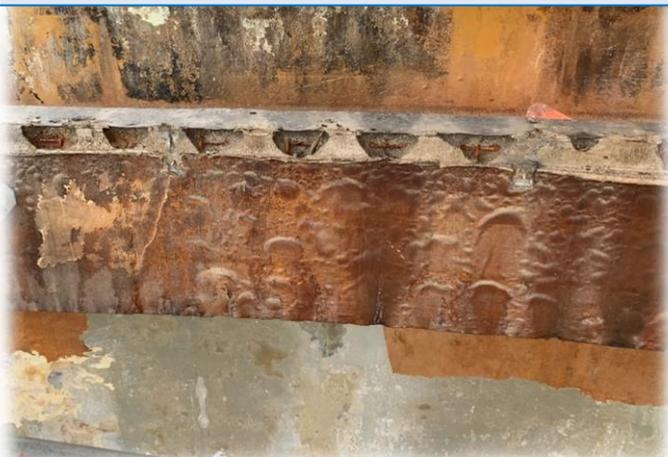
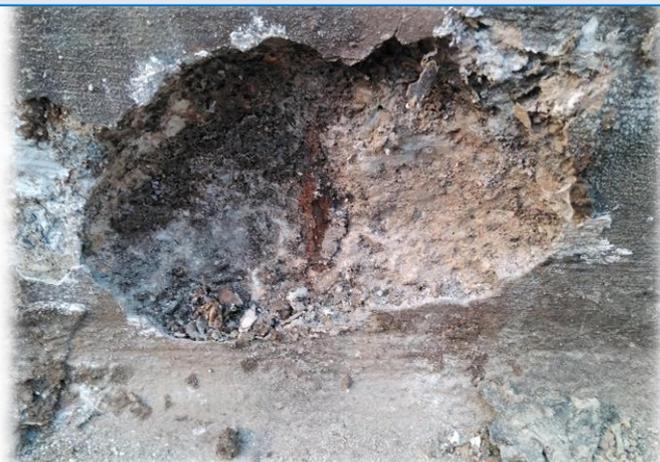
Este decantador primario, parte del circuito de depuración de aguas residuales de la factoría de cervezas, había sido protegido originalmente mediante un recubrimiento de poliurea. Debido a las condiciones agresivas del interior del decantador durante su funcionamiento, el recubrimiento anterior se encontraba totalmente ampollado y desprendido en forma de sábanas en muchas zonas. Donde el hormigón había quedado al descubierto el ataque químico había hecho mella, deshaciéndolo y desintegrando las armaduras. El canal perimetral de rebose, el puente que atraviesa el decantador y que sostiene el eje que hace girar unos grandes brazos rascadores de fondo y paredes tenían enormes cavidades que pedían una reparación muy urgente.
