## IMPERMEABILIZACIÓN Y PROTECCIÓN CONTRA ATAQUE QUÍMICO DEL INTERIOR LAS ARQUETAS DEL DECANTADOR PRIMARIO DE UNA FACTORÍA DE CERVEZAS

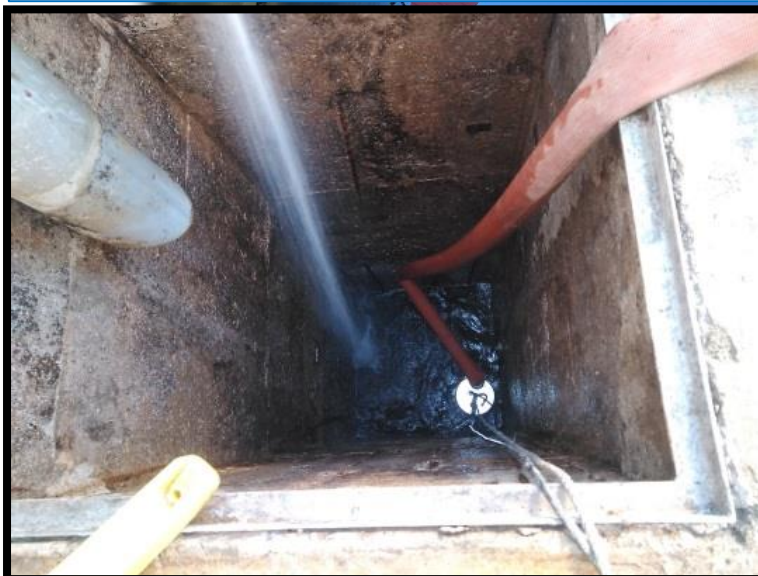
Debido a las condiciones agresivas del interior de las arquetas durante su funcionamiento, estas tenían el hormigón dañado y varias armaduras a la vista.. En una de ellas había mecanismos metálicos de una válvula, que también estaban afectados por la corrosión.

Primero toda la superficie interior de hormigón armado de las tres arquetas, se saneó mediante repicado manual, fresado y aspirado industrial. La superficie de las varillas vistas se cepillaron e a metal blanco. A continuación se repararon todas las zonas del hormigón armado más profundas y con armaduras vistas, mediante ENECLAD SuperBond, mortero de altas prestaciones y/o ENECRETE DuraQuartz.
