Planta de Proceso Mineral repara 14 Filtros frente a daños por corrosión con CeramAlloy CP+(AC), CHEMCLAD SC y ENESEAL CR

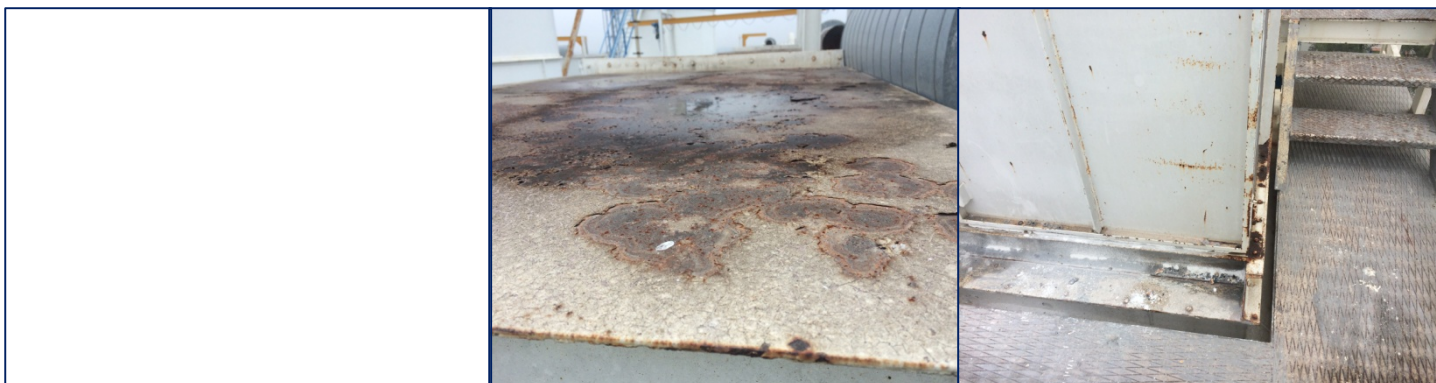
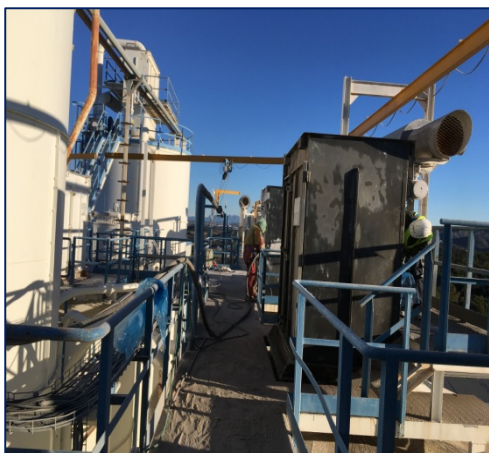
Catorce filtros de mangas de una empresa del Sector Minero situados a 40 m de altura presentaban fenómenos corrosivos avanzados en la parte superior, por lo cual contactaron con Proenecon Systems para que su situación fuese evaluada.

Los equipos de ingeniería del cliente y de Proenecon concluyeron que el avanzado estado de corrosión causado por la acumulación de agua, en los techos de los filtros, junto con el viento, la humedad y la intemperie suponían un serio peligro de perforación. Ello hubiera causado la contaminación del carbonato de calcio.

El procedimiento para reparar el daño en los techos consistió en chorro abrasivo con baja generación de polvo, reconstrucción mediante

CeramAlloy CP + (AC) de zonas puntuales gravemente afectadas y la aplicación de una capa de Chemclad SC para proteger de la corrosión los techos donde se acumula el agua. Para el resto de la superficie de los filtros fue aplicada una capa de imprimación estabilizadora del óxido. Finalmente, todo el conjunto fue recubierto con ENESEAL CR para el sellado y protección a largo plazo de las múltiples ranuras con sus inhibidores de la corrosión.
