## RECONSTRUCCIÓN Y PROTECCIÓN CONTRA EROSIÓN/CORROSIÓN DE UNA VOLUTA DE BOMBA DE CONDENSADOS DE IMPORTANTE COMPLEJO PETROQUÍMICO EN ESPAÑA

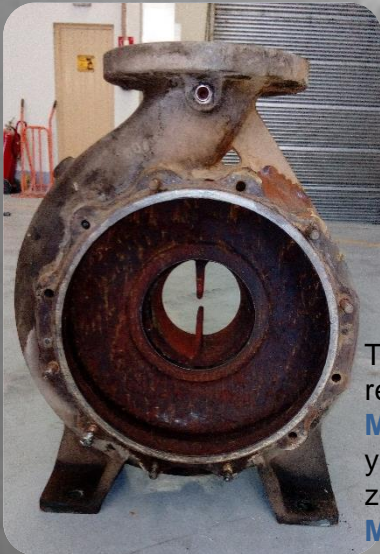
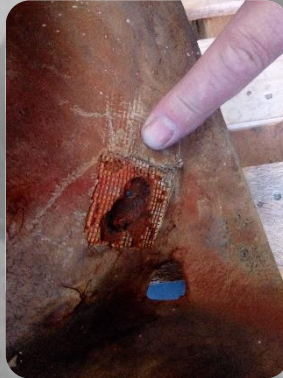
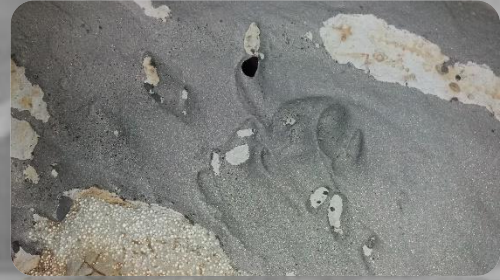
Esta voluta de bomba de condensados de una importante planta química se encontraba en un avanzado estado de erosión/corrosión hasta el punto que había aparecido una fuga por perforación del cuerpo. Al observar con detalle la zona, se vio que ésta había sido previamente reparada con otros productos sin éxito.

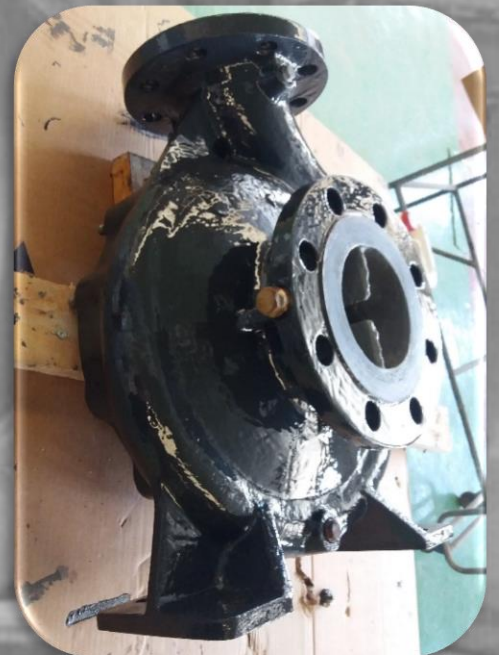
Después de dos años desde la puesta en servicio, en condiciones de alta erosión corrosión y alta temperatura, esta bomba sigue funcionando sin problema.
