## RECONSTRUCCIÓN Y PROTECCIÓN DE LAS PLACAS TUBULARES DE CONDENSADOR DE UNA IMPORTANTE REFINERÍA EN ESPAÑA

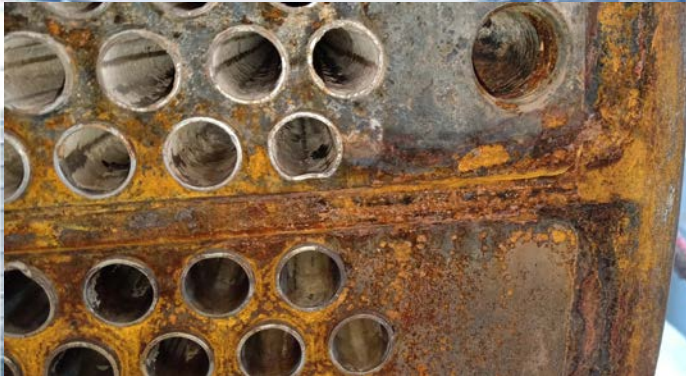
1. Estado inicial

Este condensador de metanol a 80°C, presentaba ambas placas tubulares deterioradas por erosión / corrosión y en algunos puntos del contorno, donde se asientan y se encajan con la carcasa y las cajas de agua, había perdida de metal, poniendo en riesgo su estanqueidad.

En vista del estado en que se encontró el intercambiador, PROENECON especificó el tratamiento homologado para todas las placas tubulares
