IMPERMEABILIZACIÓN Y PROTECCIÓN DEL TANQUE PULMÓN DE ÓSMOSIS DE UNA CENTRAL NUCLEAR EN LA PENÍNSULA IBÉRICA

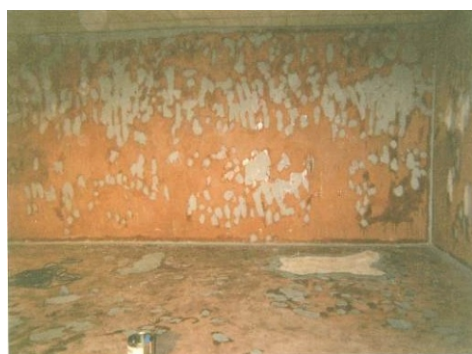
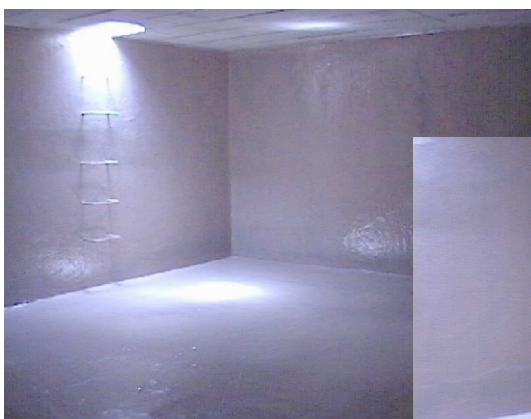
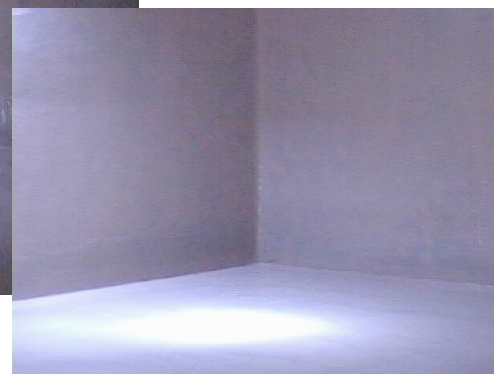
El tanque presentaba una gran grieta perimetral por el exterior y tenía fugas de agua por las cuatro paredes. Debido a que la planta tenía que parar, si el trabajo duraba más de una semana, la propiedad se planteaba hacer un tanque nuevo y dejar éste inactivo.

Una vez vaciado el tanque, al entrar en su interior, se encontraron muchas más grietas tanto verticales como horizontales, así como un gran número de coqueras en el hormigón. También existía un recubrimiento que estaba ampollado y despegado de la base en muchas zonas

Se procedió a picar el material suelto y chorrear la superficie. Una vez preparada la superficie, se repararon las numerosas grietas, desconches, coqueras y pasamuros, además de reforzar todas las aristas con ENECRETE DuraQuartz.

En las zonas donde el hormigón estaba al descubierto, se aplicó CHEMCLAD P4C, seguido de una primera capa de CHEMCLAD SC gris y una segunda capa de CHEMCLAD SC canela a toda la superficie.

El resultado es un depósito reparado y reforzado con ENECRETE DuraQuartz, impermeabilizado y protegido con CHEMCLAD SC que combinan una espectacular adhesión con una excelente resistencia al ataque químico.
