IMPERMEABILIZACIÓN DE UNA ARQUETA INUNDADA POR FUGAS DEBIDAS A PRESIÓN HIDROSTÁTICA NEGATIVA MEDIANTE ENECRETE WP Y ENECRETE WS PARA UNA IMPORTANTE COMPAÑÍA DE AGUAS

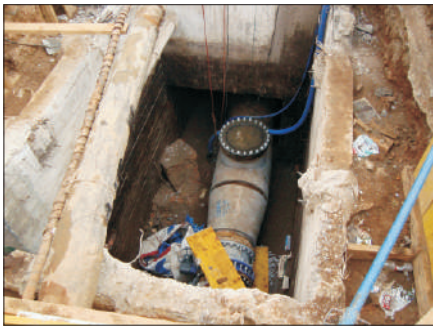
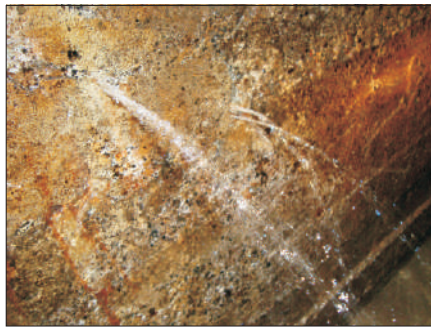
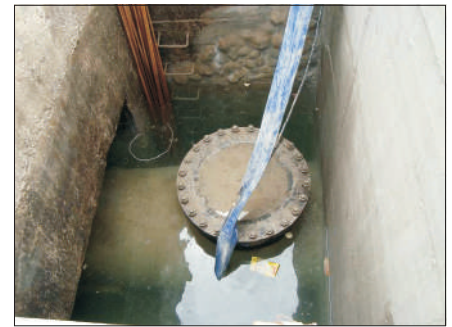
Se trata de una arqueta en la ciudad de Barcelona situada a 8 m de profundidad bajo el nivel del mar sujeta a graves problemas de presión hidrostática negativa.

Como consecuencia, la arqueta se encontraba siempre inundada por filtraciones a través de las paredes y el suelo, impidiendo que el personal de la compañía de aguas pudiera acceder para manipular las válvulas.

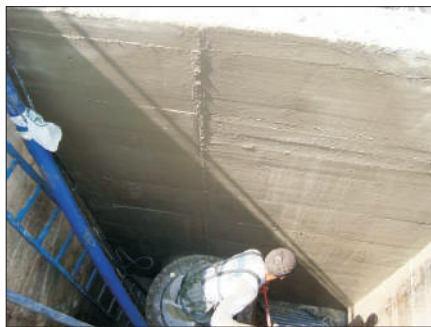
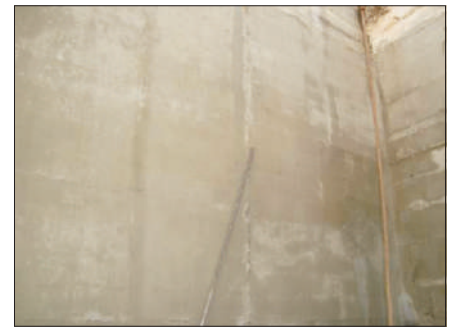
Tras bombear el agua fuera de la arqueta, se pudieron apreciar 6 puntos de entrada de agua a presión. Al proceder a sellar estos puntos mediante ENECRETE WP, se observó que las fugas aparecían en otros puntos debido a que el sustrato base era extremadamente poroso, por estar compuesto por zonas de hormigón antiguo y por mampostería y en rebocos de cemento en algunas partes.

Por esta razón, el proceso se repitió en todas las paredes de la arqueta reforzando de forma considerable el sustrato base. Del mismo modo se sellaron todos los encuentros entre los muros y la base mediante ENECRETE WP. Una vez paradas todas las fugas, se sellaron todos los muros y la base de la arqueta mediante la aplicación de diversas capas de ENECRETE WS.

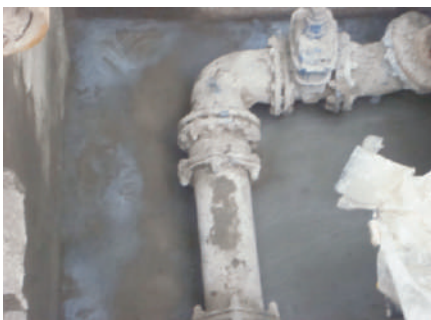
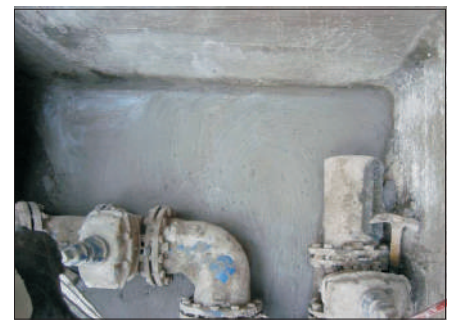
¡Tras la realización de este proceso, la arqueta quedó sellada e impermeabilizada!
