## IMPERMEABILIZACIÓN DE UNA SALA DE BOMBAS INUNDADA POR FUGAS POR PRESIÓN HIDROSTÁTICA NEGATIVA MEDIANTE ENECRETE WP Y ENECRETE WS PARA UNA IMPORTANTE COMPAÑÍA DE AGUAS RESIDUALES

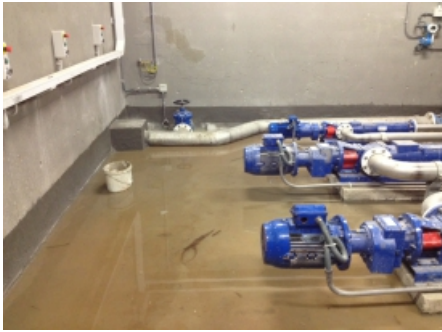
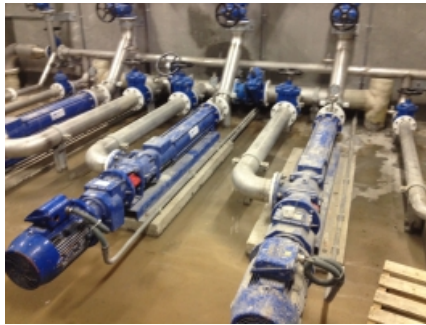
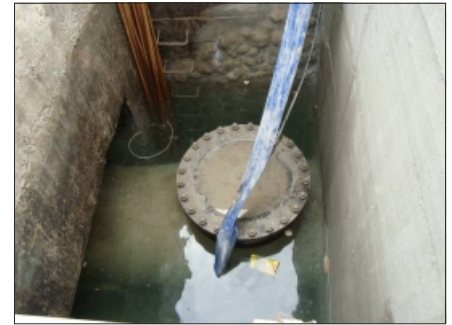
Se trata de una arqueta de la ciudad de Barcelona situada a 8 m de profundidad bajo el nivel del mar sujeta a graves problemas de presión hidrostática negativa.

Como consecuencia, la arqueta se encontraba siempre inundada por filtraciones a través de las paredes y el suelo, impidiendo que el personal de la compañía de aguas pudiera acceder para manipular las válvulas.

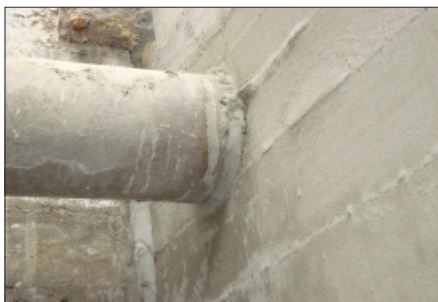
**¡Tras la realización de este proceso, la arqueta quedó sellada e impermeabilizada!**

Tras bombear el agua fuera de la arqueta, se pudieron apreciar 6 puntos de entrada de agua a presión. Al proceder a sellar estos puntos mediante ENECRETE WP, se observó que las fugas aparecían en otros puntos debido a que el sustrato base era extremadamente poroso, por estar compuesto por zonas de hormigón antiguo y por mampostería y en rebocos de cemento en algunas partes.

Por esta razón, el proceso se repitió en todas las paredes de la arqueta reforzando de forma considerable el sustrato base. Del mismo modo se sellaron todos los encuentros entre los muros y la base mediante ENECRETE WP. Una vez paradas todas las fugas, se sellaron todos los muros y la base de la arqueta mediante la aplicación de diversas capas de ENECRETE WS.
