REPARACIÓN DE FUGAS ACTIVAS Y REFUERZO ESTRUCTURAL MEDIANTE ENECRETE DURAQUARTZ EN UN TRAMO ENTERRADO DE UNA TUBERÍA DE HORMIGÓN DN1250 CARGADA CON AGUA POTABLE

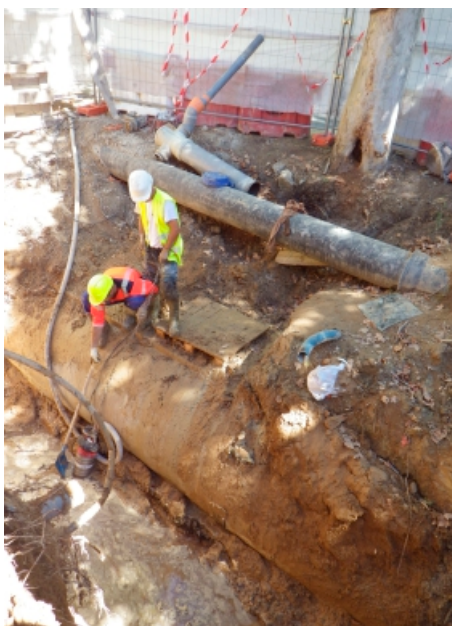
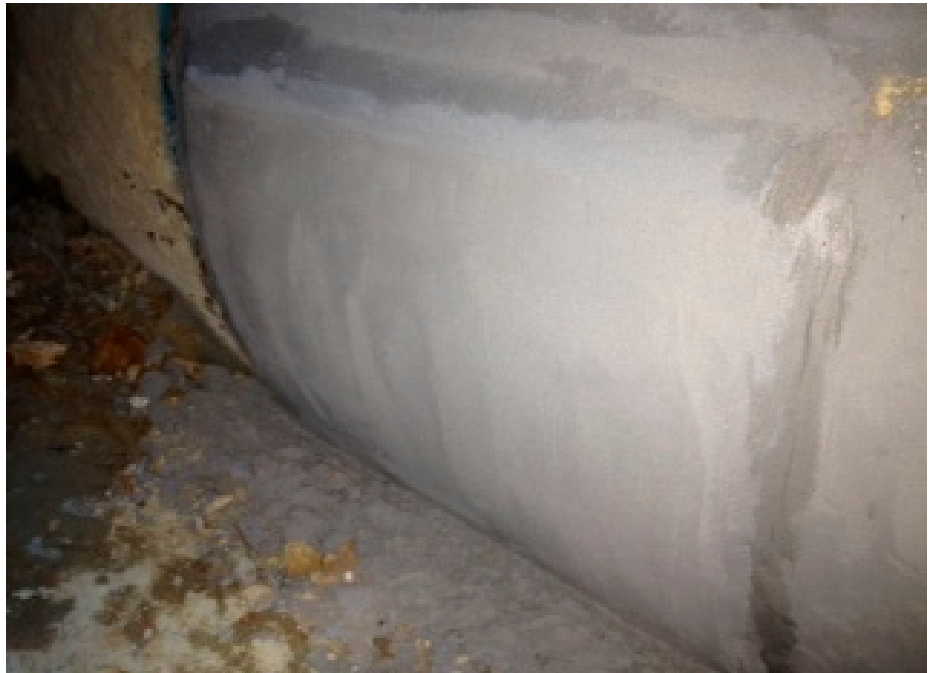
La inspección inicial evidencia fugas activas por fisuras que miden unos 14 metros lineales en una de las zonas de más difícil acceso por estar en la parte enterrada. De este modo se delimita la zona de reparación y refuerzo alrededor de las fugas. A continuación, se elaboró un procedimiento de intervención para solucionar el problema sin vaciar la tubería y poniéndola en servicio en menos de 24 horas.

El primer paso, tras cerrar la válvula de corte, fue abrir todas las fisuras en forma de "V" de 3 x 3 cm. A continuación se rellenaron todas las fisuras preparadas mediante ENECRETE DuraQuartz.

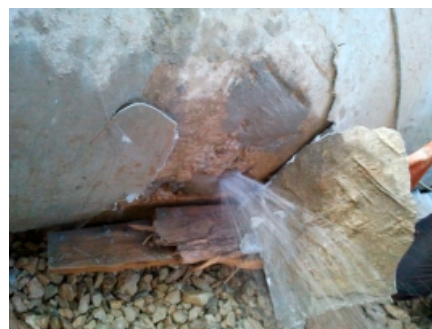
Con el fin de que el ENECRETE DuraQuartz aplicado polimerizara según lo especificado por el cliente, se distribuyeron calefactores y cañones de calor.
