REPARACIÓN DEL AISLAMIENTO E IMPERMEABILIZACIÓN DE LAS CUBIERTAS DEL EDIFICIO DE ADMINISTRACIÓN DE UNA CENTRAL DE GENERACIÓN DE ENERGÍA EN ESPAÑA CON ENESEAL HR

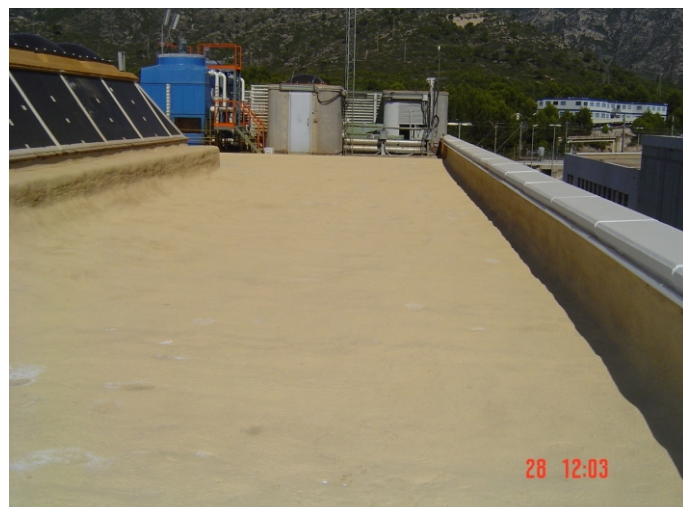
Se trata de una cubierta con varias capas de espuma de poliuretano que hacen de aislamiento sobre las cuales habían unas capas de una pintura protectora. Las altas temperaturas que tiene que soportar esta cubierta han hecho que la espuma de poliuretano presentara múltiples ampollamientos que al reventar hacía que el agua empapara las capas inferiores de poliuretano y acabara filtrando a las oficinas. Puesto que la propiedad no quería retirar toda la espuma de poliuretano, se procedió a sanear toda aquella capa superficial que estaba en mal estado y a proyectar una nueva capa de espuma en toda la superficie, la cual fue protegida con dos capas de ENESEAL HR.

El resultado es que, a pesar de que las capas inferiores del pavimento tampoco se eliminaron, esta vez por razones presupuestarias, la protección termorretractaria y fungicida del aislamiento con ENESEAL HR está manteniendo la cubierta en muy buenas condiciones, reduciendo el excesivo calentamiento de la misma y la proliferación de hongos.
