SELLADO DE GRIETAS CON FUGAS DE BIOGAS Y PROTECCIÓN DE CÚPULA DEL DIGESTOR EN DEPURADORA DE AGUAS RESIDUALES EN ESPAÑA

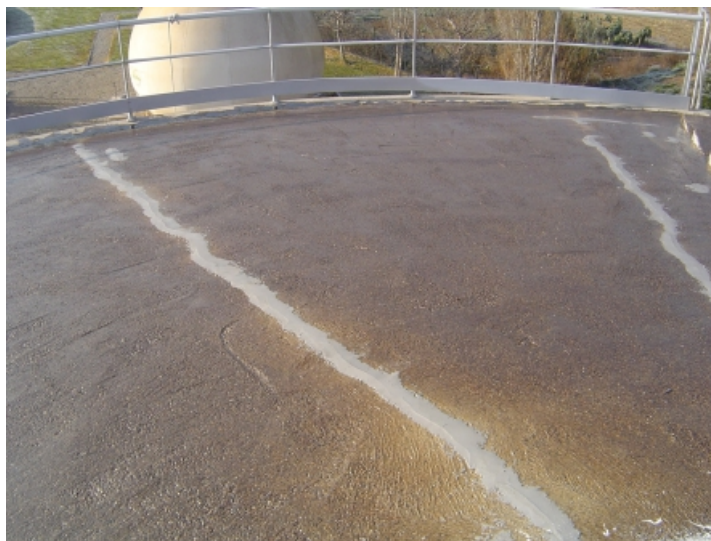
Se aplicó la imprimación del sistema ENECRETE DuraQuartz para sellar la porosidad y las partes de las grietas más inaccesibles. Después se utilizó ENECLAD SuperBond como adhesivo del ENECRETE DuraQuartz. Acto seguido se aplicó la parte del mortero del ENECRETE DuraQuartz a una banda de 5 cm con malla de refuerzo centrada en la grieta.

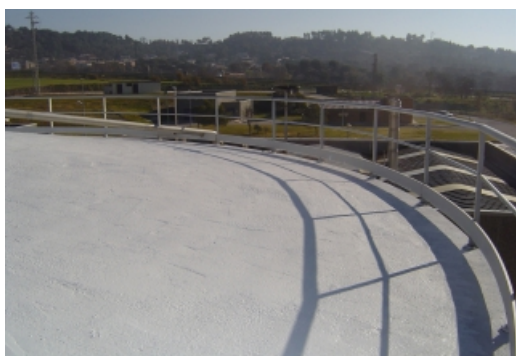
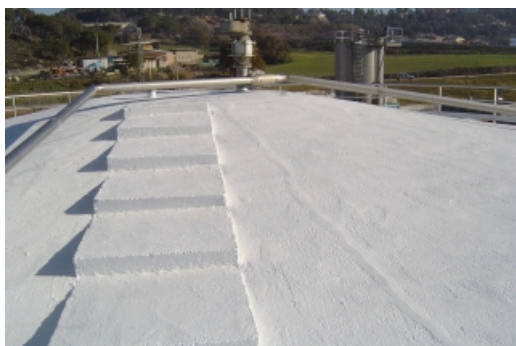
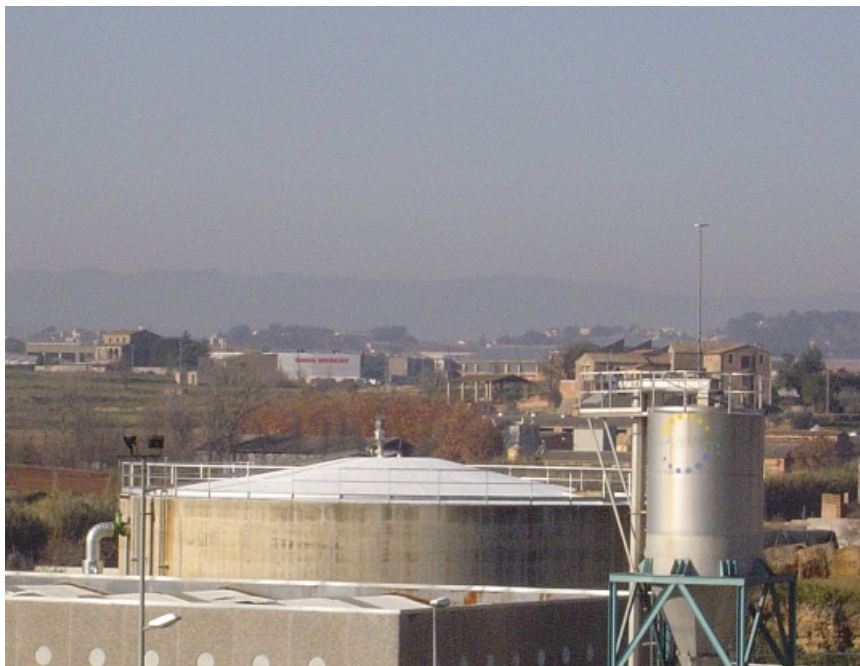
Finalmente se dieron dos capas de recubrimiento termorretractario y elastomérico ENESEAL HR a toda la cúpula para proteger del sol y la intemperie. Seis meses después la cúpula del digestor sigue estando sin fugas y la protección final con ENESEAL HR impecable.
