## ENECON IBÉRICA RECONSTRUYE Y PROTEGE UN INTERCAMBIADOR DE CALOR DE UNA IMPORTANTE REFINERÍA

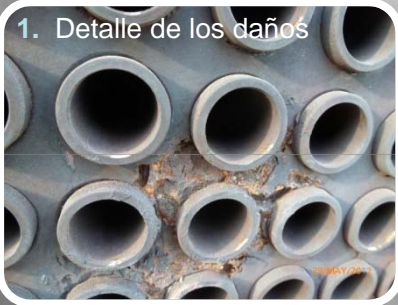
Este Intercambiador de calor de una importante refinería española tenía las dos placas tubulares gravemente deterioradas por erosión/corrosión y en algunos puntos corría peligro de comunicación de los fluidos que circulaban por la camisa y por los tubos.

1. Detalle de los daños

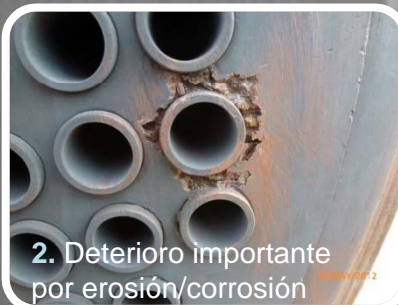
2. Deterioro importante por erosión/corrosión

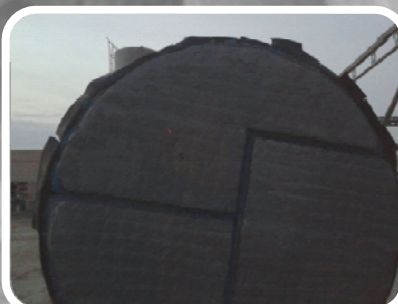
3. Reconstrucción de placas tubulares con METALCLAD CeramAlloy CP +(AC)

Tras el chorreado industrial, primero se aplicó una primera capa de **METALCLAD CeramAlloy CL+(AC)** para sellar todos los intersticios tubo/placa y preparar la superficie para la reconstrucción posterior mediante **METALCLAD CeramAlloy CP+(AC)** en la que se dejó un sobreespesor superior a los 6 mm.

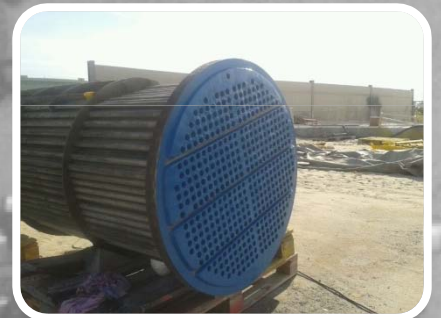
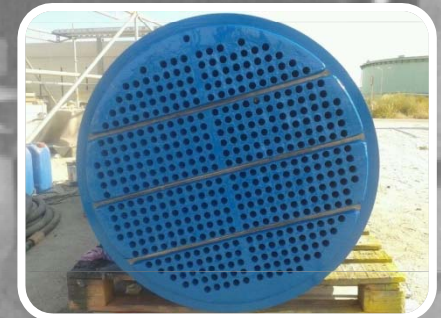
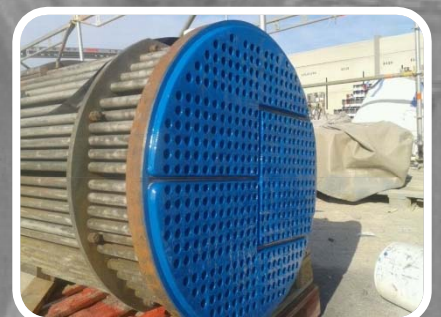
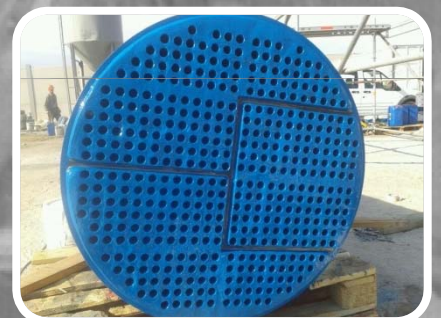
4. Protección final con METALCLAD CeramAlloy CL+(AC)

Finalmente, se protegieron las placas tubulares con la aplicación de una capa final de **METALCLAD CeramAlloy CL+(AC)**, proporcionando una protección duradera contra erosión/corrosión y un acabado especial cerámico con un coeficiente de fricción inferior al del acero.
