ENECON SALVA UNA COSTOSA TUBERÍA CON METALCLAD DURAWRAP SEGÚN ASME PCC2

REFUERZO ESTRUCTURAL DE TUBERÍAS CON METALCLAD DURAWRAP SEGÚN ASME PCC2, LLEVADOS A CABO POR ENECON

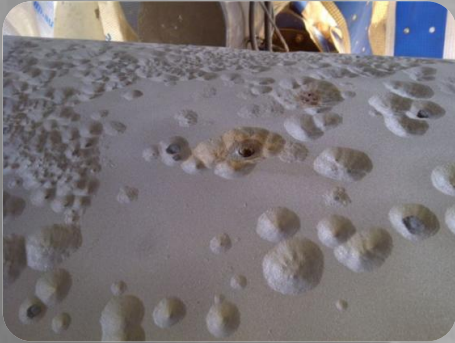
Esta importante compañía Energética, tenía graves problemas de corrosión en esta tubería, que se encontraba perforada en diversos puntos y que había perdido gran parte de su integridad estructural

En vista del estado en que se encontraba la tubería ENECON especificó el tratamiento de la misma con el sistema METALCLAD DuraWrap y la protección final de la zona con CHEMCLAD SC.

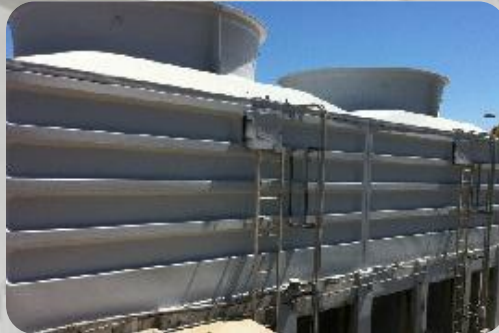
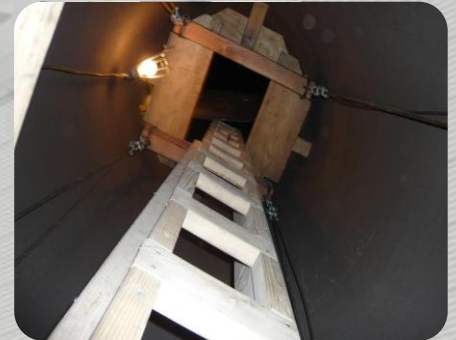
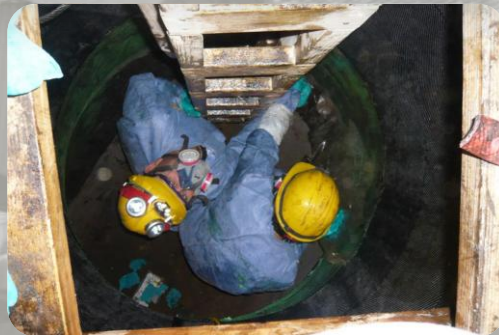
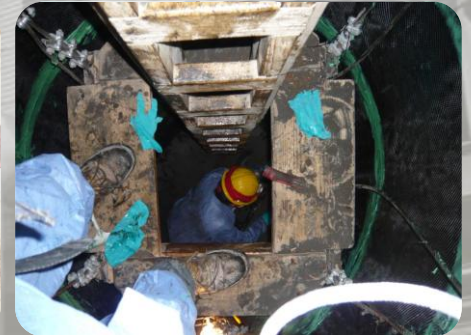
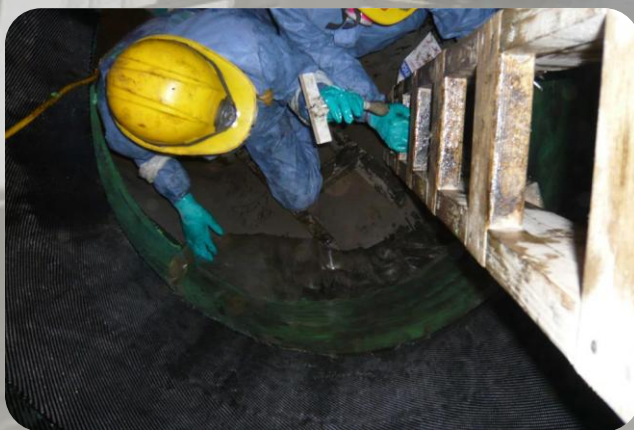
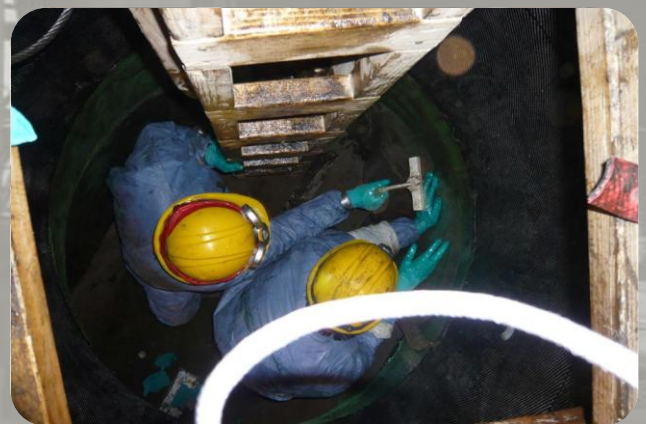
Esta importante compañía de Producción de Energía, tenía graves problemas de corrosión en este tramo vertical de tubería de su torre de refrigeración, por lo que era necesario realizar una actuación para reponer su integridad estructural.

En vista del estado en que se encontraba la tubería ENECON especificó el tratamiento de la misma con el sistema METALCLAD DuraWrap.

Tras la preparación de la superficie, primero se aplicó una primera capa de **METALCLAD DuraWrap Primer** y seguidamente se realizó un refuerzo estructural de la tubería mediante la aplicación de 2 capas del sistema **METALCLAD DuraWrap** recuperando la resistencia estructural perdida de la tubería y dejándola mejor que nueva.
