ENECON IBÉRICA RECONSTRUYE Y PROTEGE CONTRA EROSIÓN/CORROSIÓN UN RODETE DE UNA BOMBA DE UNA IMPORTANTE REFINERÍA ESPAÑOLA

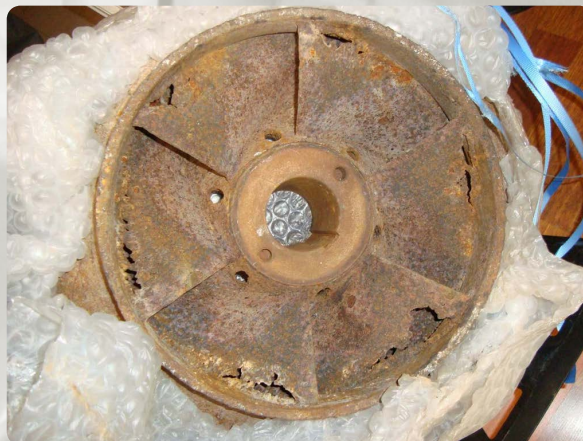
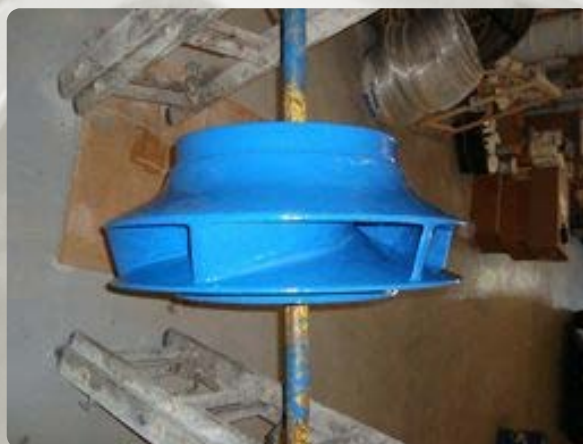
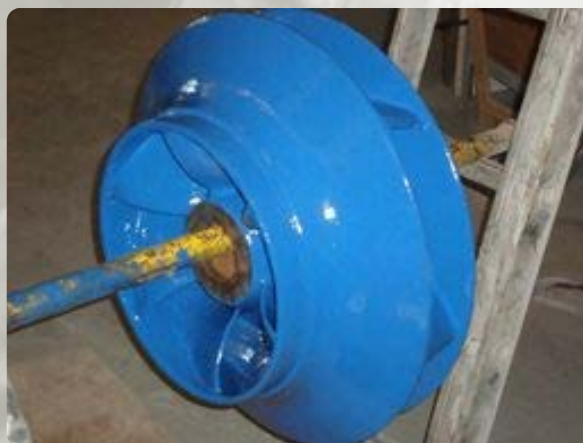
Este impulsor, perteneciente a una bomba de la torre de refrigeración de una importante refinería española, estaba profundamente dañado por erosión/corrosión. Contaba con perforaciones en todos los álabes y con tal pérdida de espesor en los mismos que requerían gran aportación de material de reconstrucción.

Una vez la superficie se encontraba a grado de limpieza Sa3 y con una rugosidad superior a las 100 micras se empezó la reconstrucción mediante METALCLAD CeramAlloy CP+(AC), recuperando el espesor perdido en los álabes y el resto del impulsor en un proceso de sucesivas aportaciones y rectificaciones de CeramAlloy CP+(AC) hasta conseguir recuperar el perfil hidráulico.

Seguidamente se protegió frente a erosión/corrosión con el sistema METALCLAD CeramAlloy CL+(AC). Se aplicaron dos capas, la primera gris y la segunda azul, con un espesor aproximado de 300 micras cada una asegurando una protección continua en toda la pieza y un acabado brillante.

¡Después de 3 años de la aplicación y tras funcionar en unas condiciones extremadamente agresivas, el rodete sigue en perfecto estado!
