SELLADO DE FUGA ACTIVA Y REFUERZO DE LA ZONA DE LA SOLDADURA EN UNA TUBERÍA DE DN 300 EN UNA IMPORTANTE EMPRESA ALIMENTARIA ESPAÑOLA

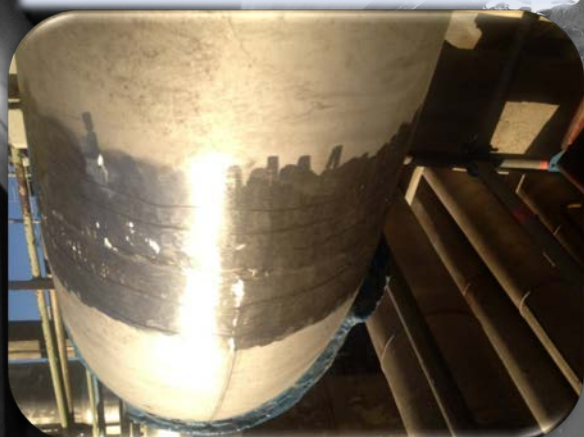
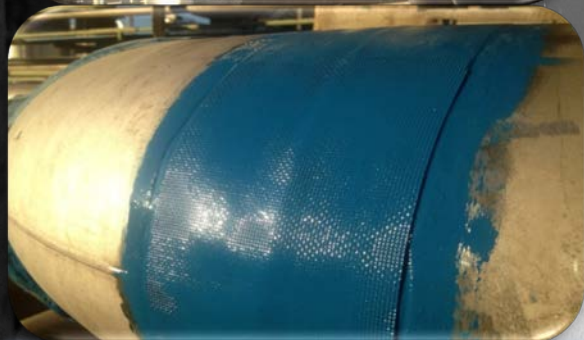
Inmediatamente después se aplicó un anillo de 6 mm de espesor y 8 cm de anchura de METALCLAD DurAlloy reforzado con malla.

Sobre la zona anterior se aplicó una capa de METALCLAD CL+ (AC) con malla para fortalecer la tubería.

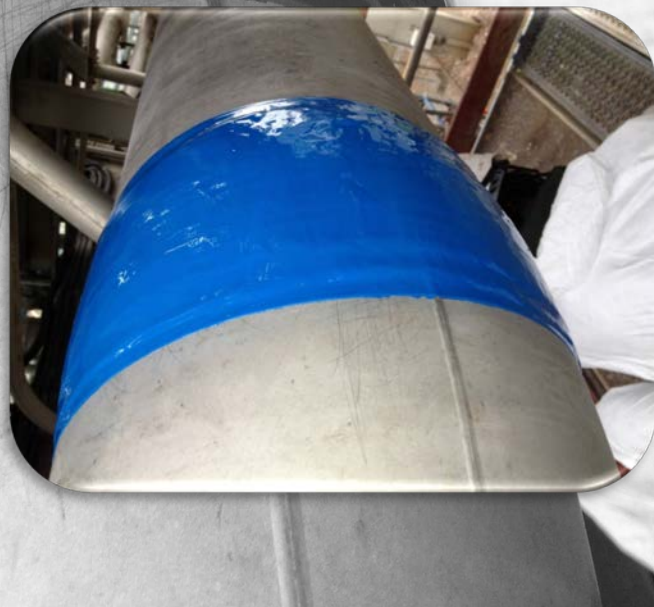
Finalmente se aplicó una capa de METALCLAD CeramAlloy CL+ (AC) azul, con espesor de 300-375 micras.

El resultado de la intervención es el sellado de la fuga activa y el refuerzo y protección contra la corrosión de la zona tratada para total satisfacción del cliente.
