GRAN COMPLEJO QUÍMICO SALVA SU TUBERÍA DEBILITADA POR CORRISIÓN Y ABRASIÓN MEDIANTE METALCLAD CERAMALLOY CBX Y METALCLAD DURAWRAP SIGUIENDO ASME PCC2

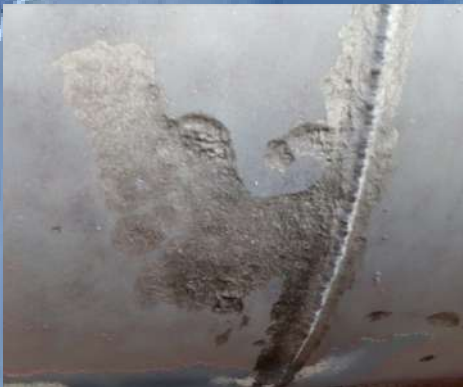
Una importante compañía de la industria química a nivel mundial, tenía graves problemas de corrosión y abrasión en este colector principal de captación de agua de mar, el cual se encontraba perforado en diversos puntos y había perdido espesor de manera generalizada

Tras analizar el estado, ENECON especificó su recuperación utilizando el sistema METALCLAD CeramAlloy CBX, METALCLAD SpeedAlloy y METALCLAD DuraWrap.
