PROTECCIÓN CONTRA EROSIÓN/CORROSIÓN ACELERADA POR ABRASIÓN DE UNA BOMBA DEL LAVADERO DE GASES DE UNA IMPORTANTE EMPRESA MINERA DE EXTRACCIÓN DE SALES POTÁSICAS

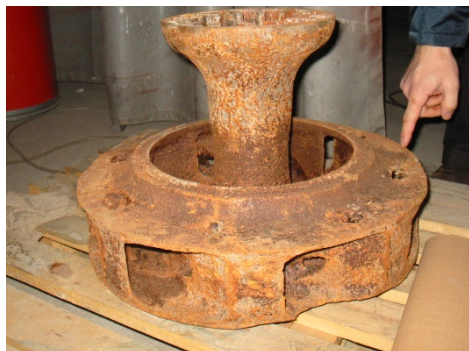
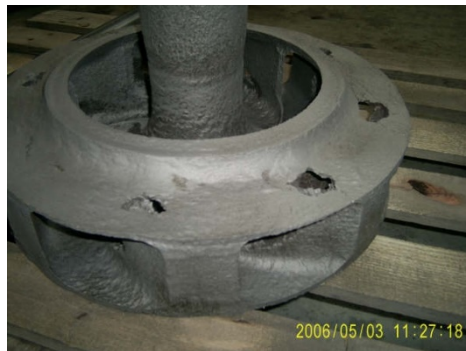
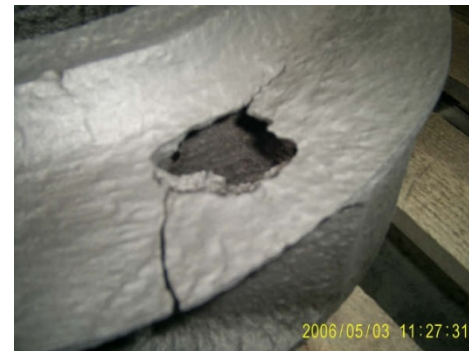
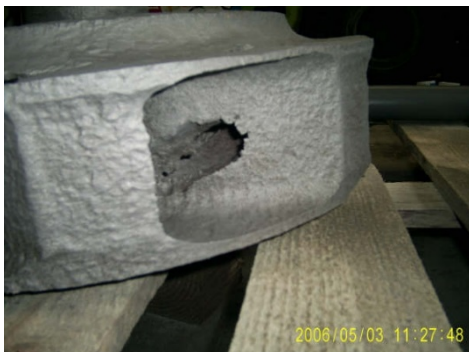
Esta bomba de la zona de lavado de gases de esta industria minera se encontraba muy afectada por erosión/corrosión acelerada por abrasión por partículas en suspensión, habiendo dejado el impulsor perforado en múltiples zonas.

Para reconstruir esta abrasión extrema y alargar la vida útil del equipo, PROENECON especificó la aportación de de METALCLAD CeramAlloy CBX, seguido de una reconstrucción del resto de daños con METALCLAD CeramAlloy CP+(AC) y la aportación de chapa de acero.
