## BLINDAJE EXTERIOR DE UN CODO DE LA LINEA DE TRANSPORTE DE CARBURO DE SILICIO MEDIANTE METALCLAD CERAMALLOY CBX

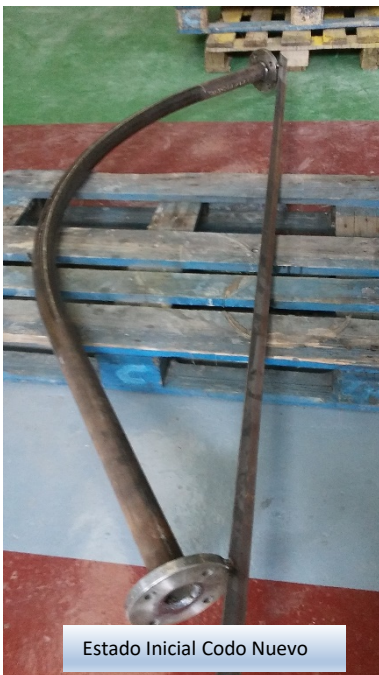
Este codo de la línea de transporte de Carburo de silicio es un elemento sujeto a abrasión extrema, que debe ser substituido por perforación con muy pocas horas de trabajo en planta. Dicha substitución implica que se deban ir adquiriendo codos nuevos de forma constante, con las correspondientes paradas de la línea hasta recibir el recambio y durante la fase de substitución.

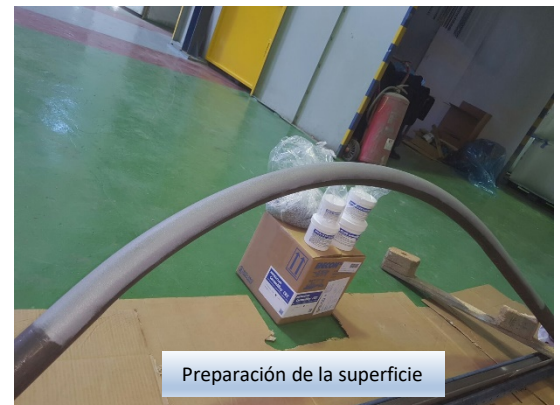
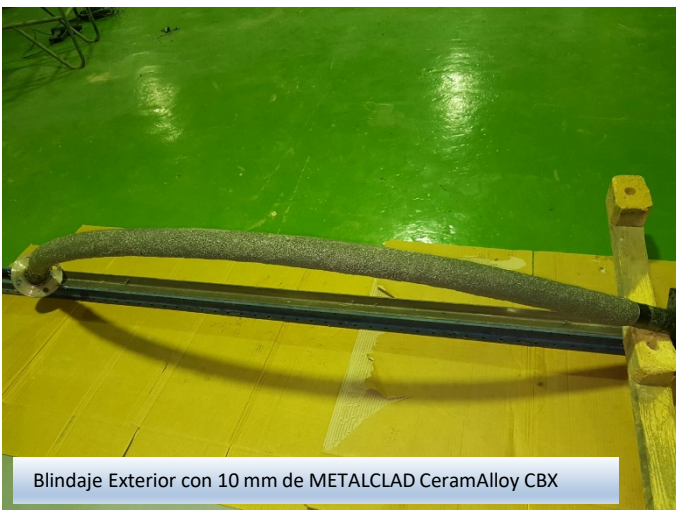
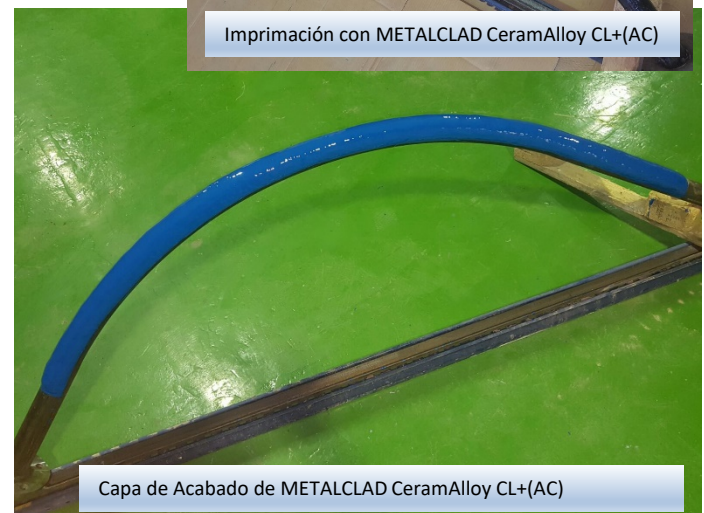
Por este motivo, se contactó con PROENECON para buscar un sistema que permita alargar la vida útil de los codos y minimizar el número de paradas de la Línea. Se especificaron y aplicaron 10 mm de espesor de METACLAD CeramAlloy CBX en el arco exterior que sufre los problemas de abrasión extrema tras una preparación inicial de la superficie mediante chorro abrasivo y tras imprimir la superficie con una capa de METALCLAD CeramAlloy CL+(AC) azul.

Después se realizó un alisado de la superficie con METALCLAD DurAlloy y se finalizó la aplicación de una capa de acabado de METALCLAD CeramAlloy CL+(AC) azul.

**Tras la realización del tratamiento anterior, el codo dispone de un blindaje externo de altísima resistencia a la abrasión, que proporcionará una vida adicional a éste una vez se perfore todo el espesor de la tubería**
