## RECONSTRUCCIÓN Y PROTECCIÓN FRENTE A LA EROSIÓN /CORROSIÓN DE UNA TURBINA KAPLAN EN UNA CENTRAL NUCLEAR EN ESPAÑA HACE 15 AÑOS

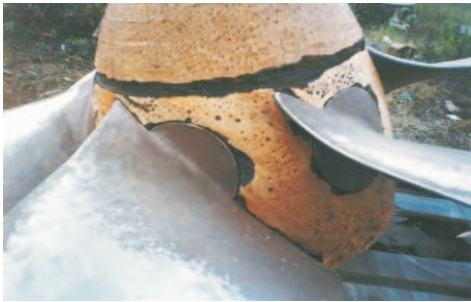
El impulsor Kaplan para su sustitución antes de llamar a Proenecon para que iniciara los trabajos de ingeniería y recuperación de esta turbina.

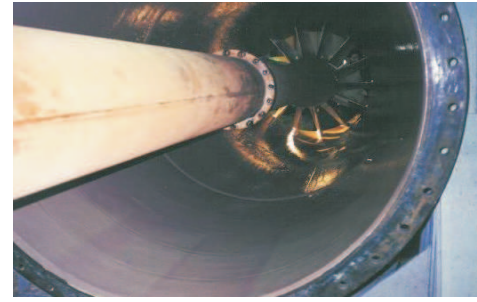
El cono de aspiración, el difusor y el cuerpo de la turbina fueron protegidos con tres capas de CHEMCLAD SC.

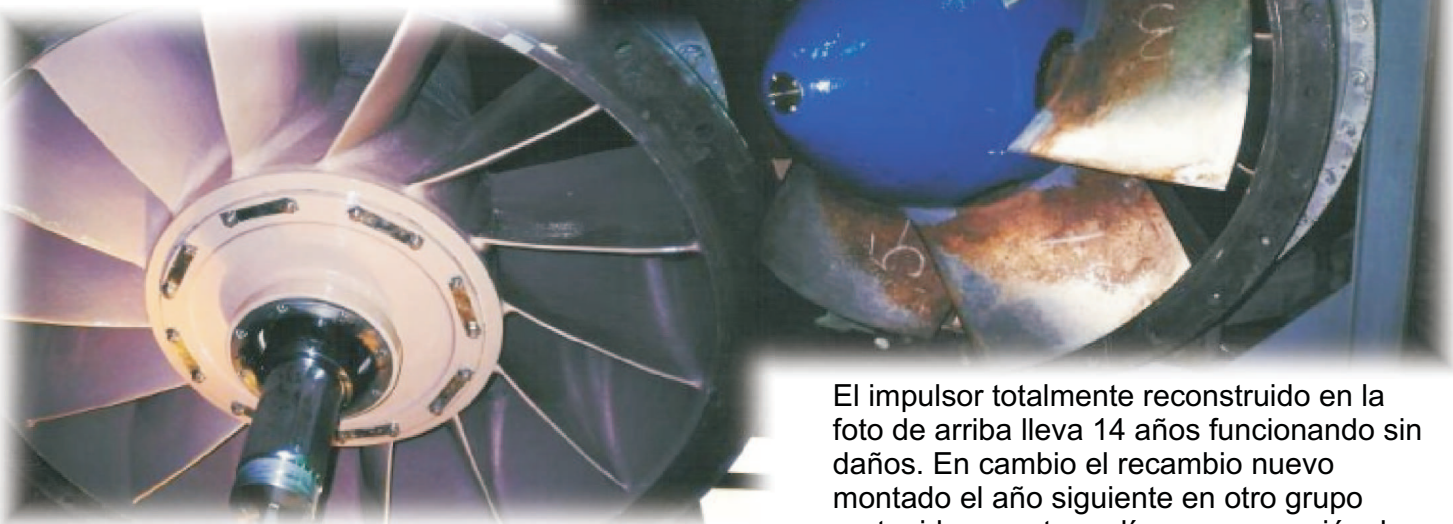
Pueden observarse los enormes daños causados por **Erosión, Corrosión, Corrosión Bimetálica y Cavitación** con pérdida de perfil hidráulico y

partes mecanizadas.

Todas las superficies mecanizadas de la ojiva y del núcleo fueron recuperada mediante METALCLAD DurAlloy y mecanizadas de nuevo y el perfil hidráulico recuperado con METALCLAD CeramAlloy CP+ y protegido mediante la aportación de dos capas de CeramAlloy CL+.

El impulsor totalmente reconstruido en la foto de arriba lleva 14 años funcionando sin daños. En cambio el recambio nuevo montado el año siguiente en otro grupo protegido con otro polímero, se averió a los 5 años (antes de su ciclo de mantenimiento programado) provocando que se partiera el eje, se quemara el motor, se quedara el rodete irrecuperable y dejara un importante coste asociado a su indisponibilidad. El cliente ha ahorrado mucho dinero aplicando el sistema propuesto a sus 6 restantes turbinas.
