REPARACIÓN Y PROTECCIÓN DE UNA TURBINA FRANCIS DE UNA IMPORTANTE CENTRAL HIDROELÉCTRICA DE ESPAÑA MEDIANTE METALCLAD CERAMALLOY CP+ (AC) Y METALCLAD CERAMALLOY CL+ (AC)

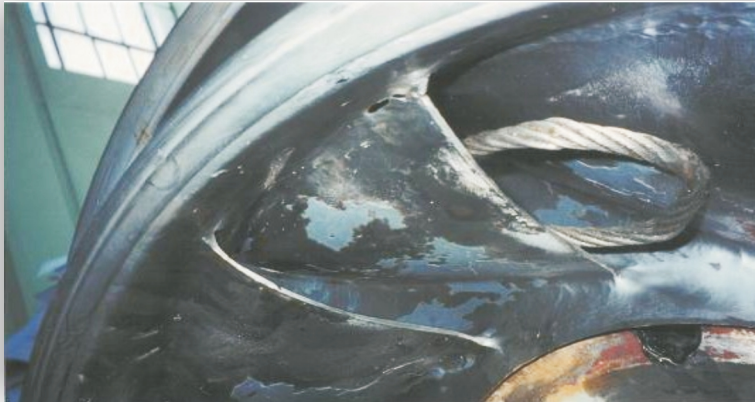
ANTES:

El rodete se encontraba muy erosionado por el alto contenido en sílice del agua que, en sólo tres años, había provocado que los álabes perdieran gran

parte de su espesor quedando sus extremos cortantes como cuchillas de afeitar. Además existían profundas cavidades en la llanta externa, en su parte de unión con los álabes.

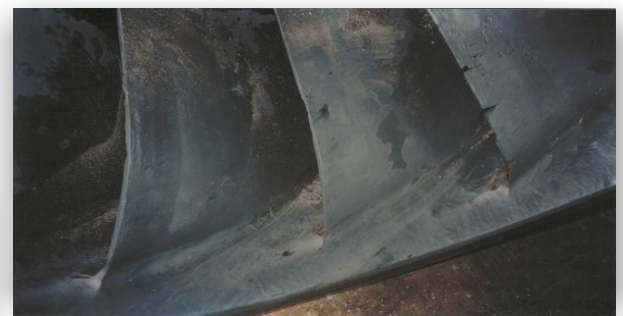
DESPUÉS:

Podemos ver la turbina con los espesores de los álabes recuperados mediante METALCLAD CeramAlloy CP+ (AC) y con todas las partes donde circula el agua protegidas con METALCLAD CeramAlloy CL+ (AC). Debido a la elevada velocidad de giro de este rodete (1000 rpm) se procedió a su equilibrado dinámico por una empresa especialista y a fabricar un acoplamiento de turbina para posibilitar

su equilibrado. Todo el trabajo fue realizado "llaves en mano" por ENECON Ibérica. Un año después de la aplicación, este rodete estaba funcionando a pleno rendimiento. A diferencia de lo que había sucedido con anterioridad, no se ha detectado pérdida de potencia alguna, según los ingenieros de la planta.

El más reciente informe es que este rodete lleva 7 años y continua sin pérdida de rendimiento.
