RECONSTRUCCIÓN Y PROTECCIÓN CONTRA EROSIÓN/CORROSIÓN DE BOMBAS DE VACÍO DE UNA EMPRESA DE BIOTECNOLOGÍA MEDIANTE LOS SISTEMAS METALCLAD CERAMALLOY

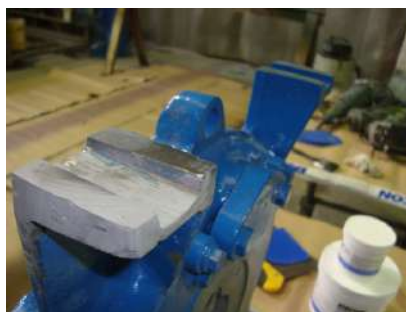
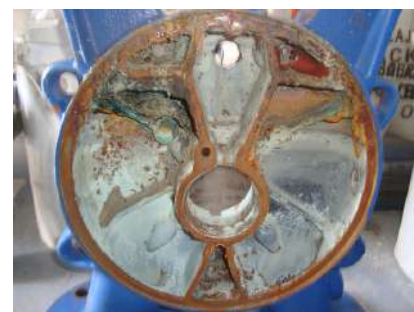
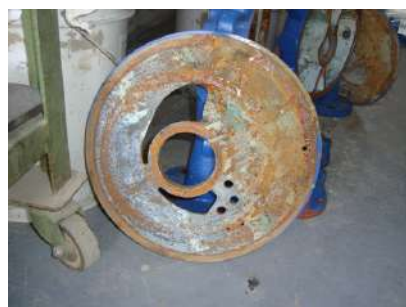
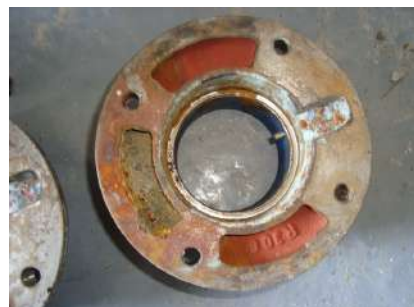
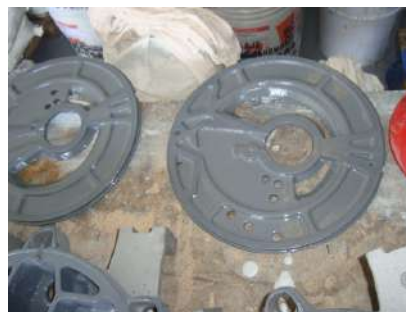
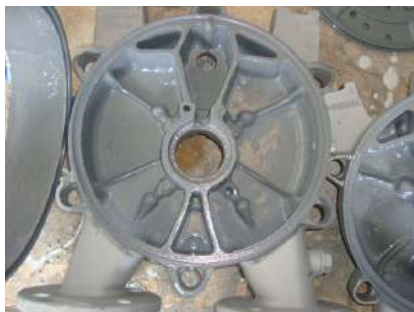
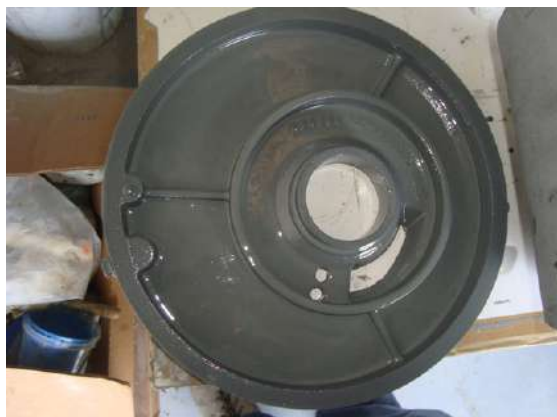
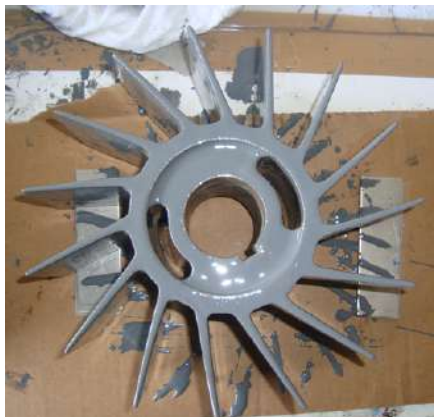
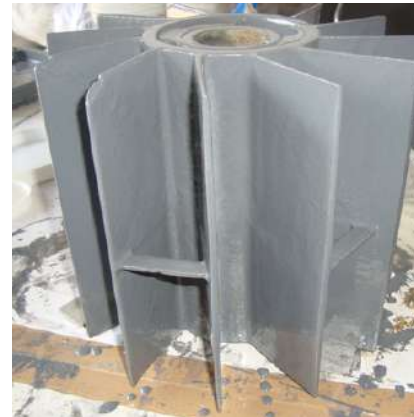
Las bombas de vacío presentaban claros signos de corrosión en el rodete, tapas y cuerpo así como daño en los soportes.

Dadas las características de la problemática, se reparó mediante METALCLAD CeramAlloy CP+ (AC) y METALCLAD CeramAlloy CL+ (AC)

Con estos sistemas, las bombas de vacío quedaron reparadas y protegidas contra la erosión y la corrosión.

Las propiedades de adhesión y resistencia que ofrece METALCLAD CeramAlloy CL+ (AC), impiden que la corrosión aparezca y progrese por debajo del recubrimiento, alargando así la vida útil del equipo.
