REPARACIÓN DE UNA CENTRÍFUGA DE LODOS EN UNA DEPURADORA DE AGUAS RESIDUALES EN ESPAÑA

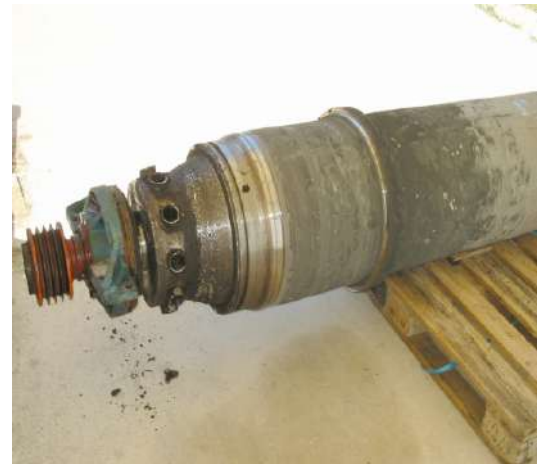
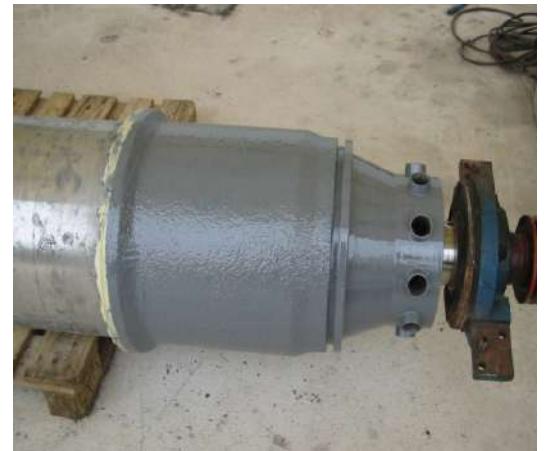
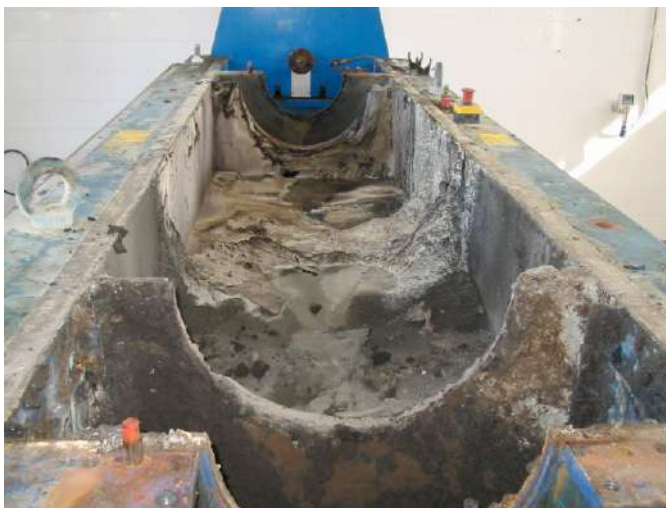
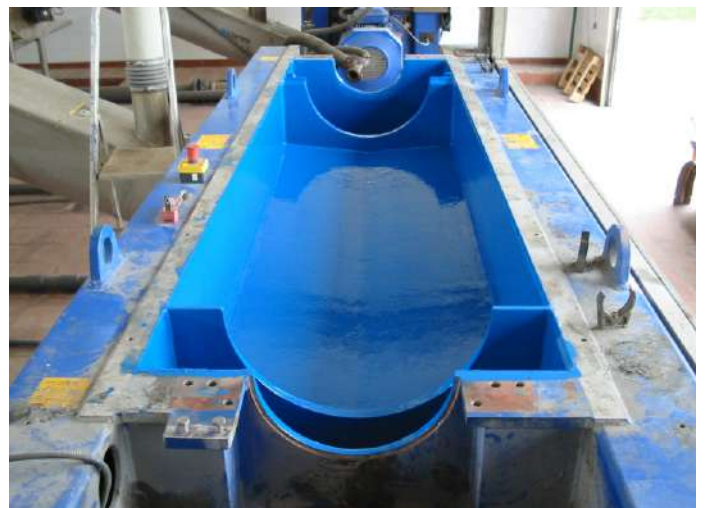
El rotor de esta maquinaria centrífuga gira a 2600 revoluciones por minuto dentro de una carcassa encastrado con lodos muy abrasivos, provocando grandes pérdidas de metal tanto a ésta como al propio rotor.

El resultado final es la recuperación total de superficies altamente dañadas por Abrasión/Corrosión como se puede observar en las imágenes.

Después de un estudio de posibilidades de actuación, la reparación consistió en un chorreado abrasivo de todas las superficies, recuperándose las zonas erosionadas con METALCLAD CeramAlloy CP+ mezclado con partículas de óxido de aluminio en el cono del rotor para ofrecer mayor resistencia a la Abrasión, seguido de dos capas de protección con METALCLAD CeramAlloy CL+.

Una inspección realizada tres años después de este trabajo de reconstrucción y protección, mostró que siguen manteniéndose en perfecto estado de funcionamiento.
