## CENTRAL NUCLEAR SALVA BOMBA DE VACÍO DE ANILLO LÍQUIDO CON DURALLOY Y CERAMALLOY AVERIADA POR EROSIÓN / CORROSIÓN

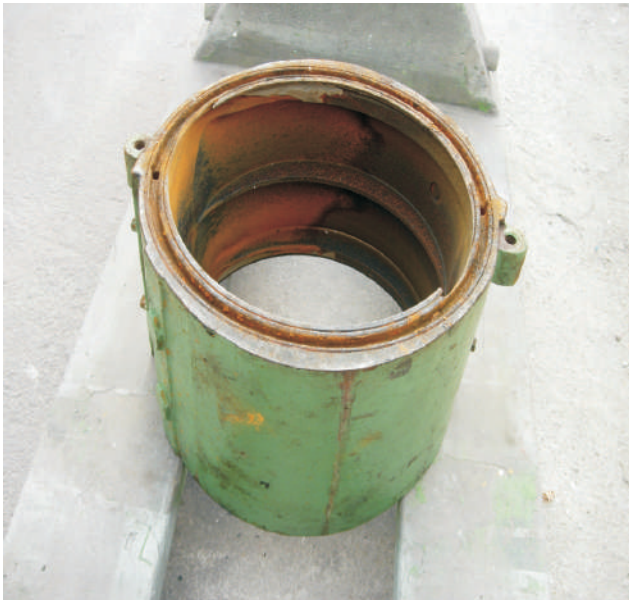
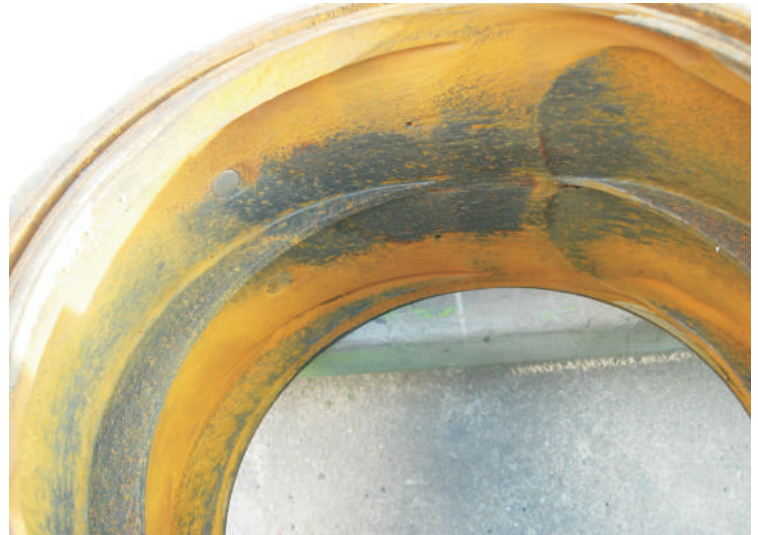
Esta bomba de vacío de anillo líquido de esta central nuclear se averió causando alarma pues no existen recambios al estar descatalogada. El cuerpo de la bomba estaba perforado, gran parte de las caras mecanizadas de las bridas habían desaparecido y la parte del cuerpo donde circula el anillo líquido estaba muy erosionado.

Tras realizar un chorreado de la pieza, se recuperaron las partes mecanizadas con METALCLAD DurAlloy, se mecanizaron en varias fases para recuperar todas las dimensiones según plano. Finalmente se protegió el interior del cuerpo con dos capas de CeramAlloy CL+ (AC). El resultado es la recuperación total del cuerpo de esta bomba a las dimensiones originales. Tan pronto como llegó este cuerpo a la planta, se montó la bomba y funcionó a pleno rendimiento.
