RECONSTRUCCIÓN Y PROTECCIÓN DE LAS HÉLICES DE UN REMOLCADOR DE LA ARMADA ESPAÑOLA

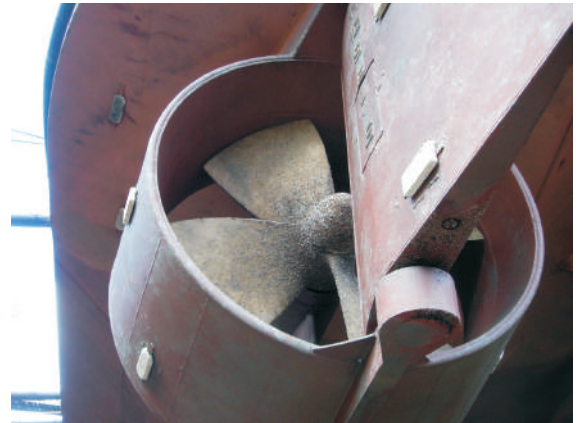
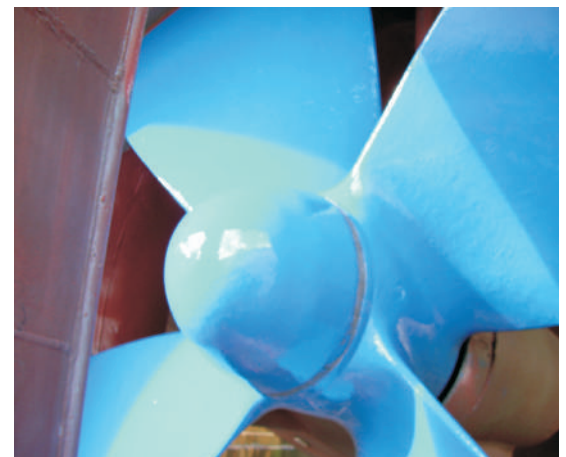
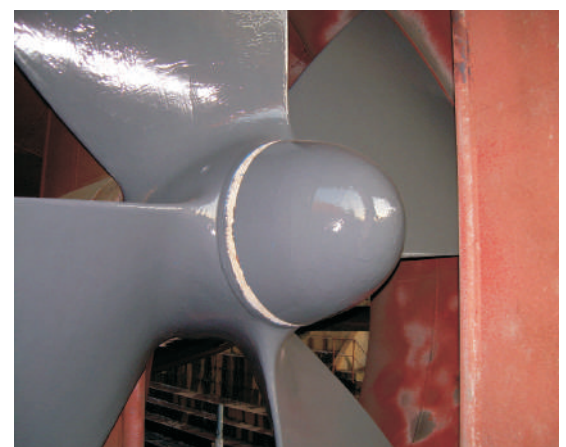
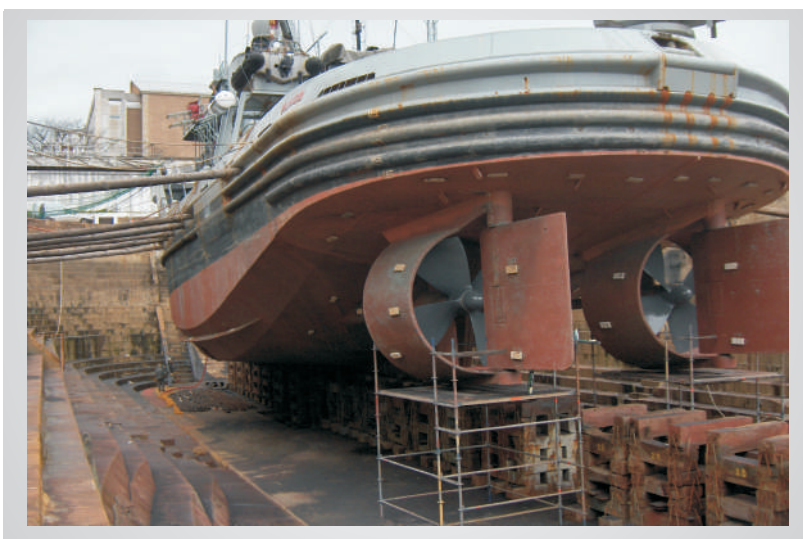
Las hélices de bronce de este potente remolcador presentaban pérdidas de metal por Erosión, Cavitación e impactos, así como “Macrofouling”.

La reparación se inició chorreando hasta metal blanco para crear un perfil de anclaje. Después se reconstruyeron las dentelladas de los álabes con METALCLAD DurAlloy.

Posteriormente se protegieron con una primera capa de METALCLAD CeramAlloy CL+ (AC) azul seguida de una segunda capa de METALCLAD CeramAlloy CL+ (AC) gris, para que quedase acorde al color del resto de la embarcación.

De esta manera las dos hélices del remolcador quedaron reparadas y protegidas contra procesos de Erosión/Corrosión. Además el acabado cerámico extremadamente liso del METALCLAD CeramAlloy CL+ (AC) no solo protege el metal sino que también dificulta la adhesión de “Macrofouling” y mejora el rendimiento de la propulsión.
