RECONSTRUCCIÓN Y PROTECCIÓN DE DOS EJES DE BOCINA DE UNA CORBETA ESPAÑOLA MEDIANTE METALCLAD CeramAlloy

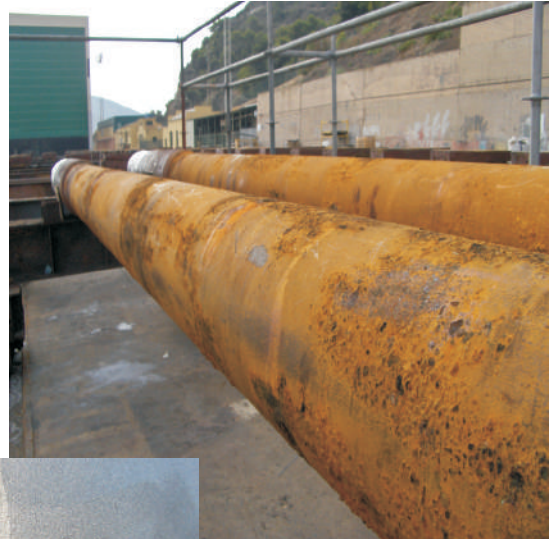
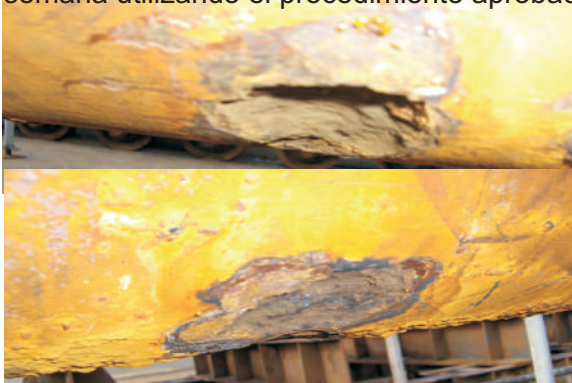
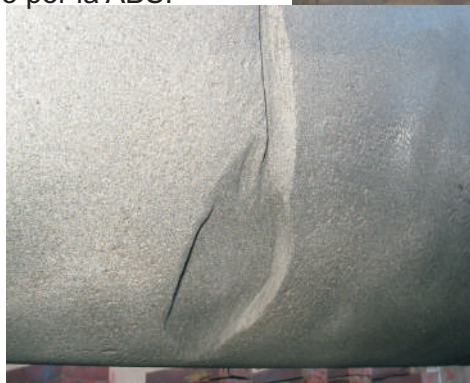
Estos dos ejes de bocina de una corbeta tenían una zona entre luchaderos con un avanzado estado de Erosión/Corrosión, con pérdidas importantes de material.

Por esta razón, en la última varada se decidió pintar los ejes con pintura. Pero la pintura tampoco consiguió la protección esperada y quedaron muy dañados.

Ante la situación de tener que construir dos ejes nuevos de más de 10 m.de longitud, y sin tiempo, el astillero solicitó los servicios de ENECON, quien lo reconstruyó y protegió en menos de una semana utilizando el procedimiento aprobado por la ABS.
