REPARACIÓN DE LAS ESTRUCTURAS DE HORMIGÓN ARMADO DE UNA TORRE DE REFRIGERACIÓN QUE FUNCIONA CON AGUA DE MAR

Se trata de una torre de refrigeración de una central térmica de ciclo combinado.

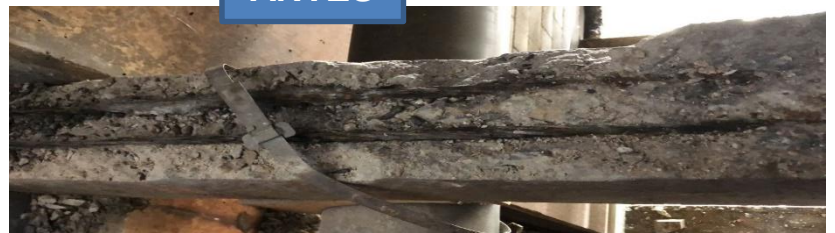
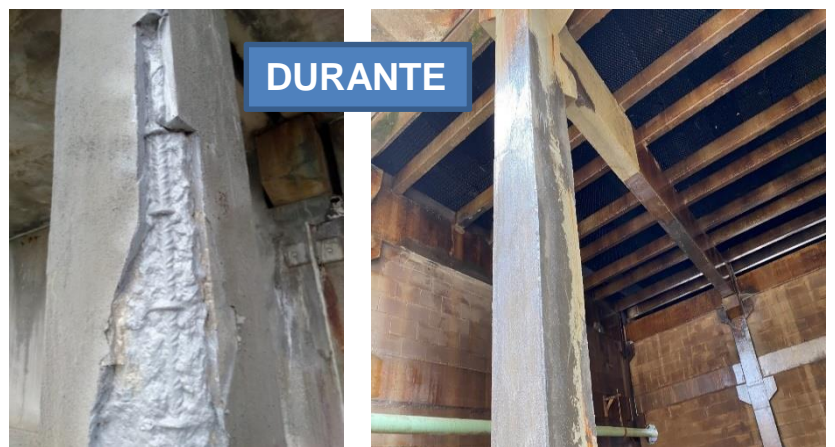
DURANTE

Después, se aplicó un tratamiento para quitar los cloruros de las armaduras, los cuales mostraban un ataque por los mismos que se confirmó con un test de sales solubles. Posteriormente, se chorrearon todas las armaduras hasta metal blanco y se recubrieron con ENECLAD SuperBond. Dentro de la ventana de aplicación del SuperBond, se reconstruyó con mortero cada pieza.

El SuperBond actúa como protector de la corrosión de las armaduras a la vez que hace de adhesivo del mortero empleado para su reconstrucción. Se sellaron las fisuras que no presentaban desplazamiento mediante un corte en "V" 3x3 cm y se rellenaron con ENECRETE DuraQuartz.

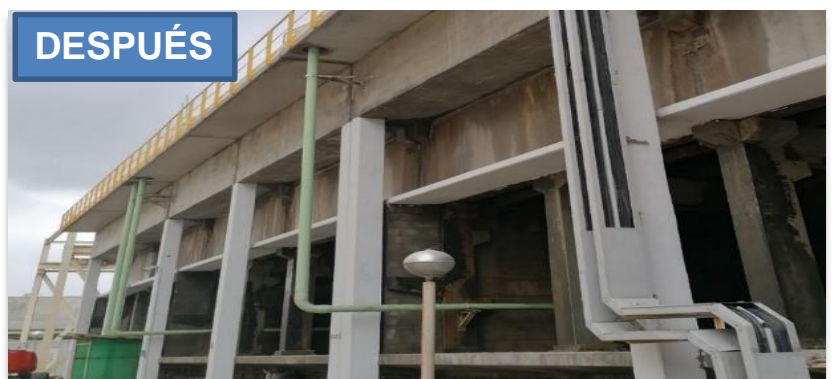
DESPUÉS

Finalmente, se impermeabilizaron todas las superficies en contacto constante con el agua con una resina y las exteriores en contacto intermitente con agua salada con ENESEAL HR.
