## REPARACIÓN DE FUGAS Y REFUERZO ESTRUCTURAL EN TUBERÍA PRINCIPAL DE SALIDA DEL CONDENSADOR DEL SISTEMA DE REFRIGERACIÓN DE CENTRAL TÉRMICA DE CICLO COMBINADO EN ESPAÑA

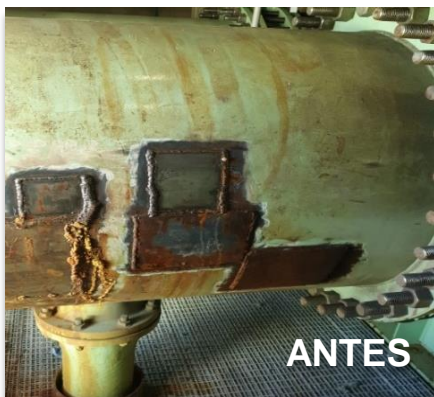
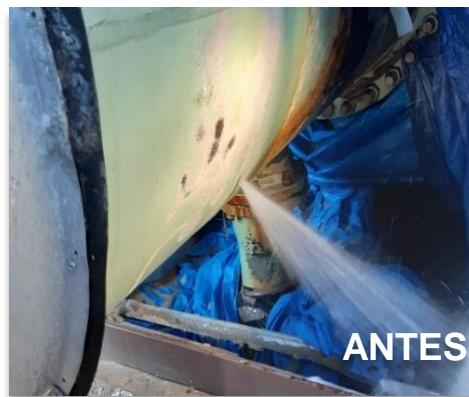
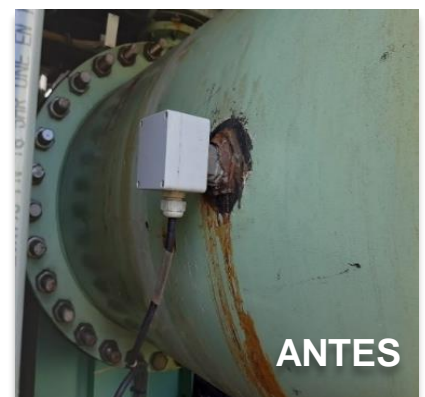
El tramo de entronque de la tubería principal de 36" de salida del condensador del sistema de refrigeración del ciclo II había tenido 4 fugas en los últimos 6 meses, las cuales se habían tenido que reparar con soldadura, pero continuaban fugando. Se encontraron varias fugas activas que al intentar repararlas se transformaron en muchas más.

El equipo Proenecon inspeccionó los espesores de la tubería y se dio cuenta que en muchas zonas el espesor del metal que quedaba era de tan sólo 2 mm. Después, empezó a sellar las fugas activas sin detener el flujo de la tubería con METALCLAD SpeedAlloy QS y METALCLAD SpeedAlloy. Posteriormente, se realizó un blindaje de la tubería mediante DurAlloy y encima chapas de metal conformadas. Se repasaron las costuras entre las chapas con más DurAlloy y se aplicó el sistema de refuerzo estructural METALCLAD DuraWrap.

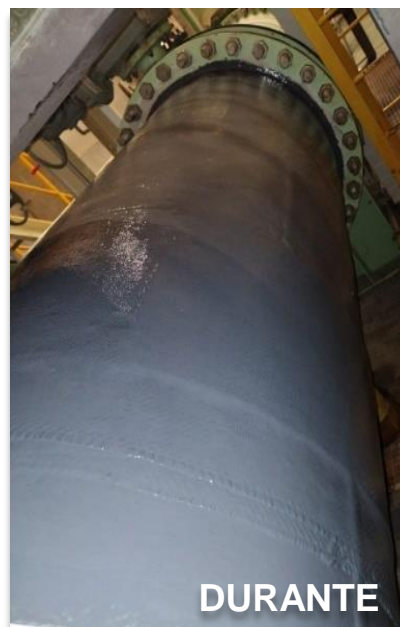
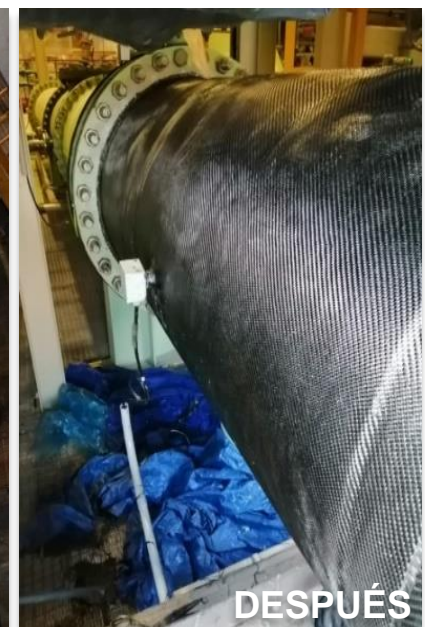
El resultado es que se lograron parar las fugas activas de la tubería principal de salida del condensador del sistema de refrigeración de la CTCC, sin parar la planta.
