RECONSTRUCCIÓN Y PROTECCIÓN DEL DIFUSOR, DEFLECTOR, EJE E IMPULSOR DE UNA BOMBA DE REFUERZO DE AGUA DE CIRCULACIÓN EN UNA IMPORTANTE CENTRAL NUCLEAR ESPAÑOLA

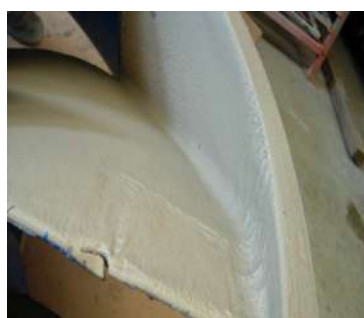
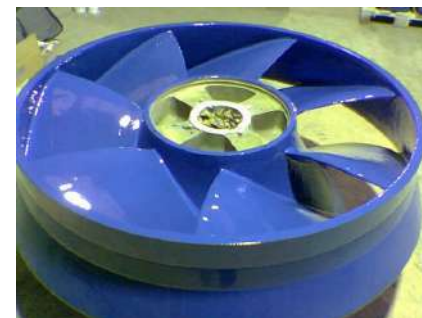
El impulsor presentaba daños por Erosión/Corrosión que había provocado diferentes desgastes, roturas, defectos y cavidades localizados tanto en los álabes, como en las llantas. Los daños y desgastes en el impulsor obligaron a una tarea de reconstrucción mediante METALCLAD CeramAlloy CP+ de tal forma que se restaurase el perfil original, para posteriormente aplicar 2 capas de METALCLAD CeramAlloy CL+ y dejar el impulsor perfectamente protegido contra la erosión y la corrosión. ¡Al entrar nuevamente en funcionamiento, la propiedad observó una mejora en la presión de salida del 50%!
