SUBSTITUCIÓN DE LA CÚPULA Y PROTECCIÓN CONTRA CORROSIÓN DE UN TANQUE FÍSICO- QUÍMICO EN UNA DEPURADORA DE AGUAS RESIDUALES

SUBSTITUCIÓN DE LA CÚPULA Y PROTECCIÓN CONTRA CORROSIÓN INTERIOR DE UN TANQUE FÍSICO- QUÍMICO EN UNA DEPURADORA DE AGUAS RESIDUALES

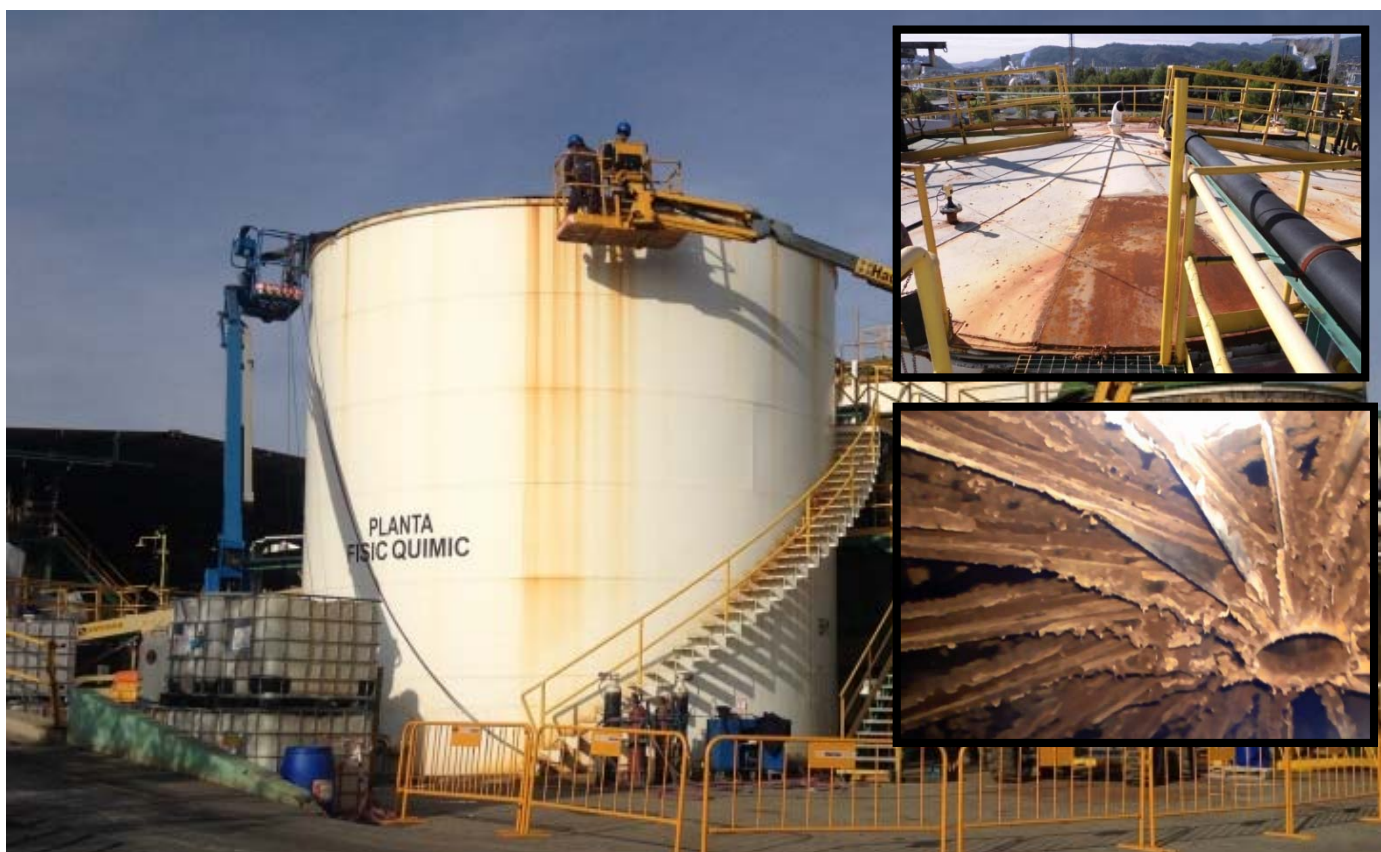
Este tanque del proceso físico-químico de una depuradora se encontraba gravemente afectado por corrosión, de especial importancia en su cúpula que se encontraba al borde del colapso. A pesar de disponer de un recubrimiento interior, la corrosión había avanzado en toda la superficie interna del mismo, y dada la delicada situación de la cúpula, se consideró que la mejor solución pasaba por sustituirla por una nueva y proteger toda la superficie interior del tanque y la superficie exterior de la cúpula nueva.

Se construyó una nueva cúpula según especificaciones y se protegió internamente con 2 capas de CHEMCLAD SC y externamente con ENSEAL CR y ENESEAL HR.

En paralelo se preparó la superficie del tanque mediante chorreado abrasivo, se repararon los daños de mayor importancia con METALCLAD CeramAlloy CP+(AC) y se alisó la base del tanque mediante ENECRETE DuraFill. Posteriormente se aplicaron 3 capas de CHEMCLAD SC a todo el interior.

Después se instaló la nueva cúpula y se trataron las zonas de unión, dejando el tanque totalmente protegido contra fenómenos de corrosión acelerada por ataque químico interior y corrosión ambiental de la cara externa de la cúpula
