## IMPERMEABILIZACIÓN Y PROTECCIÓN DEL PAVIMENTO DE BALDOSAS DE UNA PESCADERIA MEDIANTE ENECRETE DURAQUARTZ Y ENECLAD FPS

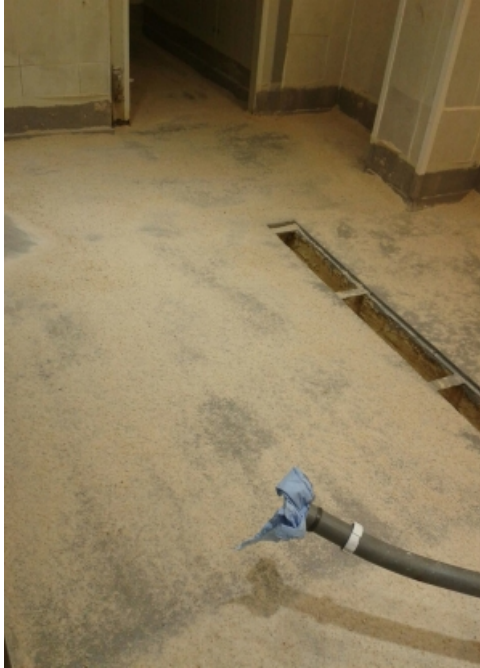
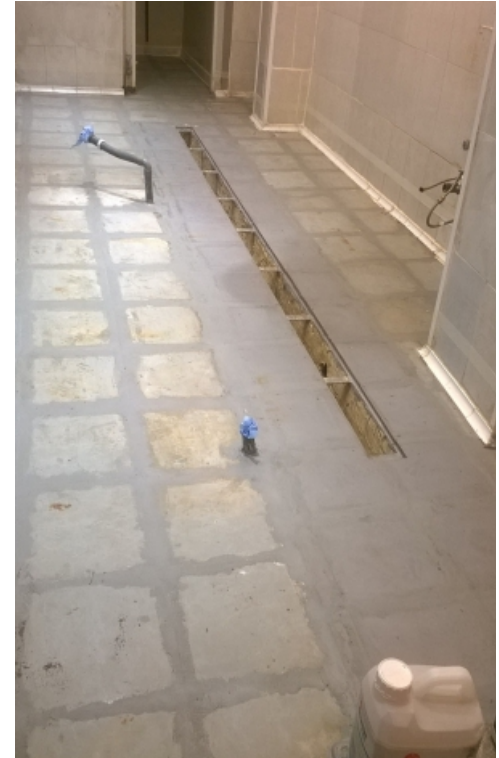
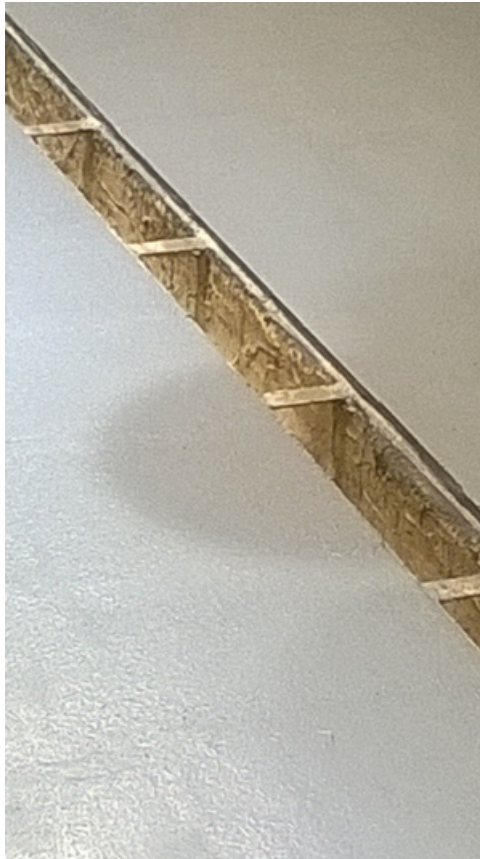
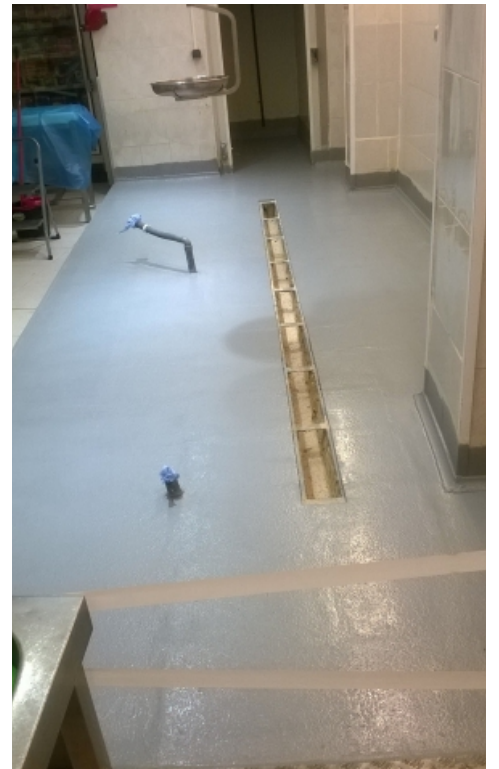
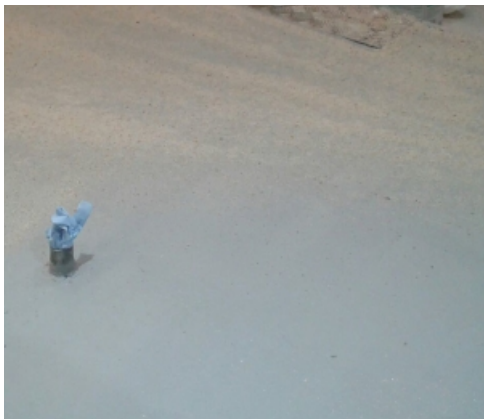
El pavimento de baldosas de la pescadería de un importante centro comercial estaba muy deteriorado.

La rehabilitación se llevó a cabo saneando las baldosas sueltas o rotas. A continuación se realizó la reparación y sellado del perímetro de la canaleta, así como la reparación de daños puntuales en el pavimento con ENECRETE DuraQuartz.

Para asegurar una correcta adhesión del sistema ENECLAD FPS y para adherir un agregado y conseguir que el pavimento fuera antideslizante, se aplicó una capa de ENECLAD SuperBond.

Finalmente se aplicó una capa de ENECLAD FPS para encapsular el agregado, dejando el pavimento protegido, impermeabilizado y con un acabado de alta resistencia, brillante y de muy fácil limpieza.
