## TRATAMIENTO ANTIDESLIZANTE DE ALTAS PRESTACIONES E IMPERMEABLE DEL PAVIMENTO DE BALDOSAS DE UNA PESCADERÍA DE UNA IMPORTANTE COMPAÑÍA DE SUPERMERCADOS A NIVEL NACIONAL

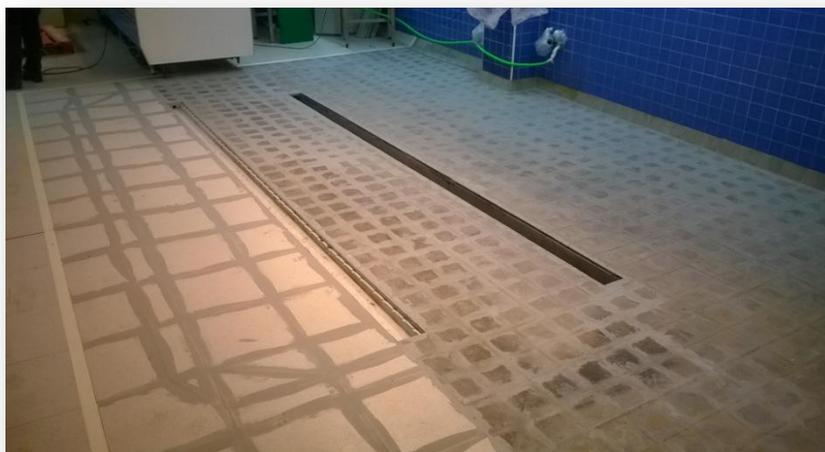
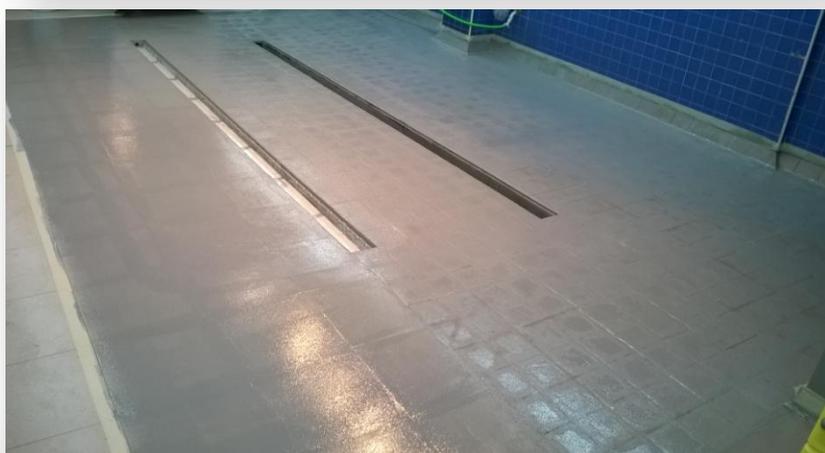
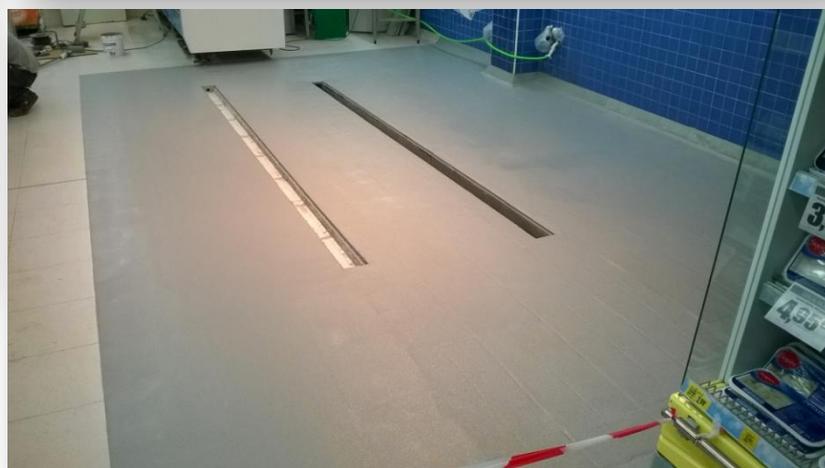
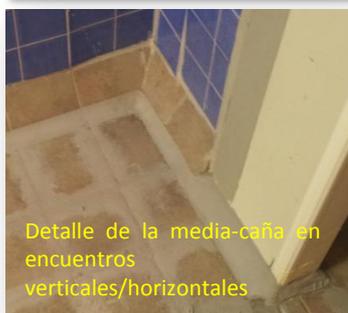
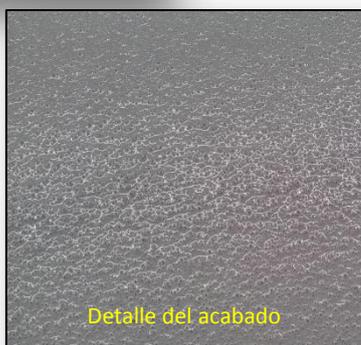
Tras despejar el pavimento de la pescadería, se realizó una limpieza de la superficie.

Para cubrir todos los huecos entre juntas de las baldosas e impermeabilizar los encuentros suelo-pared se aplica el sistema de reparación de altas prestaciones **ENECRETE DuraQuartz**.

A continuación se aplica una capa del adhesivo estructural **ENECLAD SuperBond** de aproximadamente 125 micras de espesor sobre toda la superficie objeto del tratamiento y se adhiere el agregado, que le conferirá propiedades antideslizantes al pavimento realizado.

Finalmente se aplica una capa de 300 micras de **ENECLAD FPS** hasta encapsular el agregado añadido, dejando el pavimento protegido, impermeabilizado y con un acabado de alta resistencia y fácil limpieza.
