PROTECCIÓN FLEXIBLE CONTRA CORROSIÓN DE UN PUENTE DE LAS VÍAS DEL TREN EN LA LINEA DE TRANSPORTE DE SALMUERA MEDIANTE ENESEAL CR

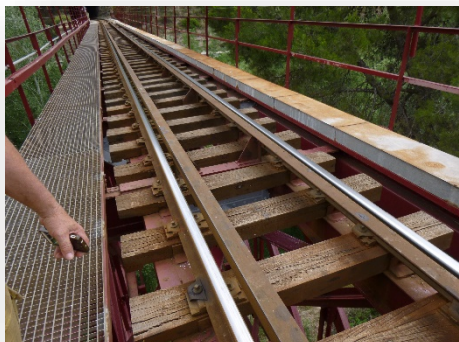
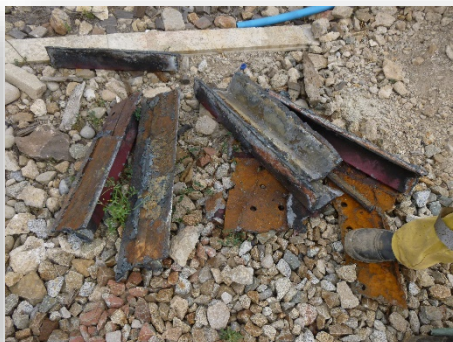
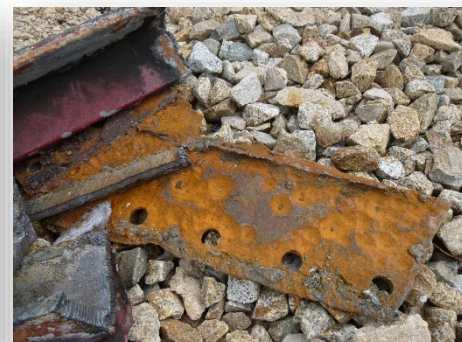
La estructura metálica del puente que discurre sobre las vías del tren que transporta salmuera se encontraba gravemente afectada por corrosión, y requería de una sustitución de múltiples estructuras metálicas de refuerzo para la recuperación y mantenimiento de la integridad estructural del puente.
