## Planta de proceso mineral repara 15 filtros frente a daños por corrosión con CeramAlloy CP+AC, CHEMCLAD SC Y ENESEAL CR, y se inspecciona después de 5 años de la intervención.

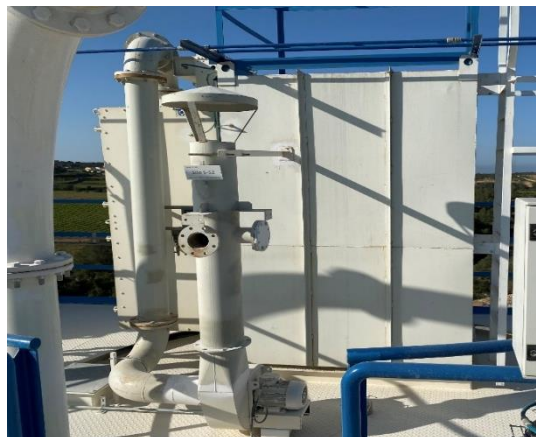
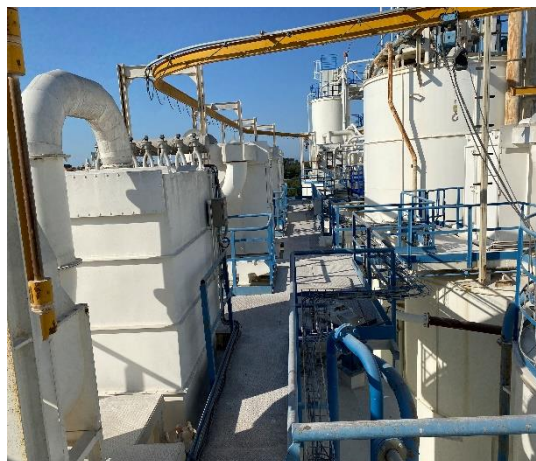
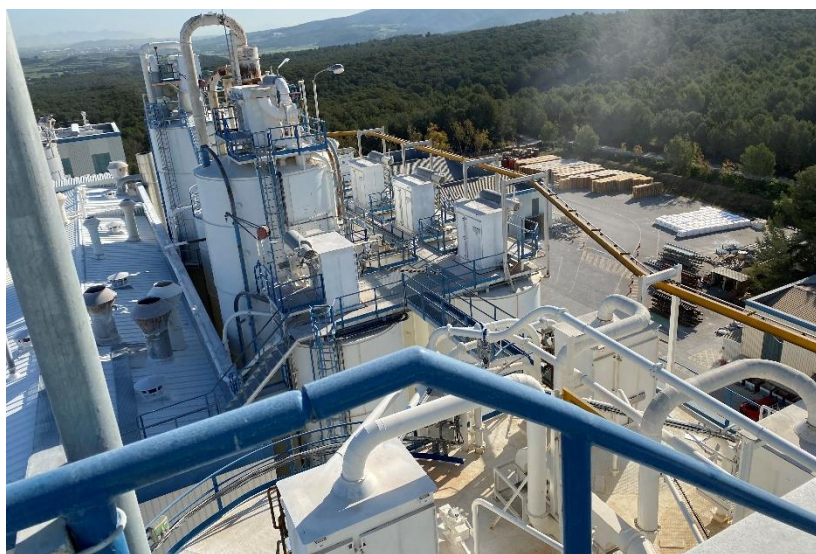
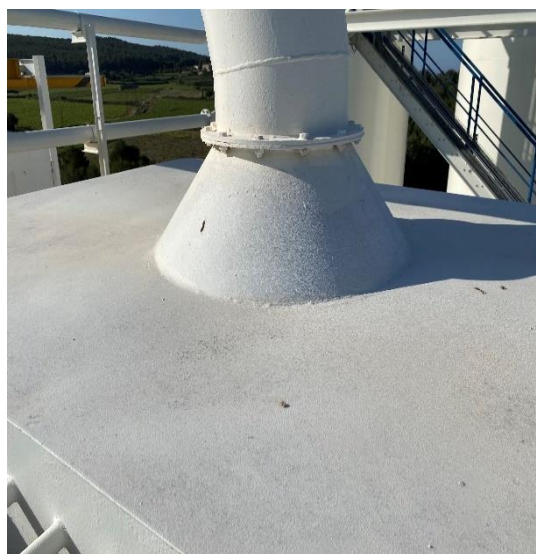
Se procede a inspeccionar el recubrimiento aplicado sobre los 15 filtros de mangas de carbonato cálcico de altísima pureza de la empresa, ubicados en la cubierta de planta sobre los silos de almacenaje de producto acabado.

Dichos filtros fueron tratados en febrero de 2017 con METALCLAD CeramAlloy CP +(AC) para la reparación de las zonas más gravemente afectadas por corrosión de los techos de los filtros, seguido de la aplicación de una capa de CHEMCLAD SC de un espesor aproximado de capa de 300 micras.

El resultado final de la inspección es la verificación de la ausencia de muestras claras de corrosión en la estructura metálica de los filtros inspeccionados.
