## LA EDAR MAS GRANDE DE ESPAÑA REPARA SU EMISARIO CON ENECRETE DURAFILL, DURAQUARTZ, WP/WS, METALCLAD DURALLOY Y LO REFUERZA ESTRUCTURALMENTE CON DURAWRAP

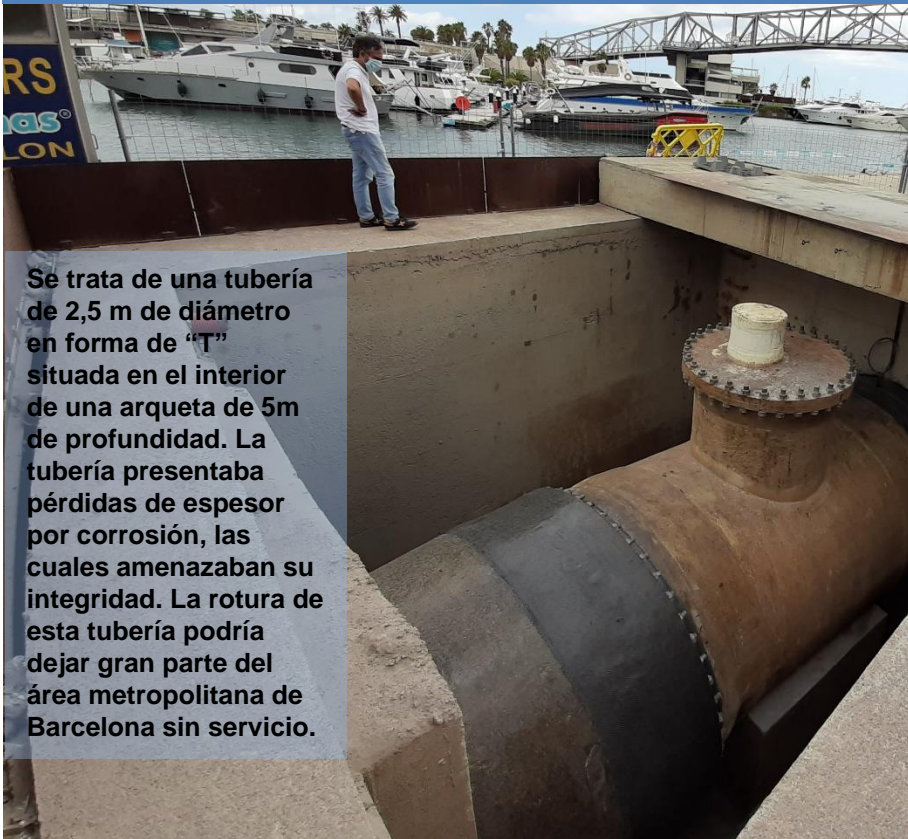
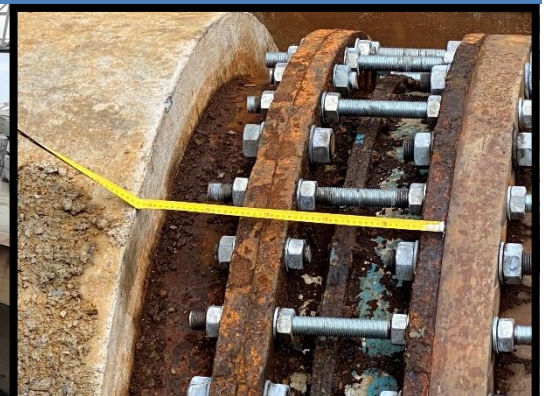
Se trata de una tubería de 2,5 m de diámetro en forma de "T" situada en el interior de una arqueta de 5m de profundidad. La tubería presentaba pérdidas de espesor por corrosión, las cuales amenazaban su integridad. La rotura de esta tubería podría dejar gran parte del área metropolitana de Barcelona sin servicio.

Después de preparar la superficie a grado Sa 2 1/2, se procedió a la protección contra corrosión de todos los elementos metálicos, mediante METALCLAD CeramAlloy CL+(AC). Posteriormente se embebieron con ENECRETE DuraFill los tornillos que sujetan el carrete.
