REPARACIÓN DE LA PROTECCIÓN INTERIOR DE GOMA EN TUBERÍAS DE ACERO CON FLEXICLAD DURATOUGH DL EN UNA CENTRAL NUCLEAR DE ESPAÑA

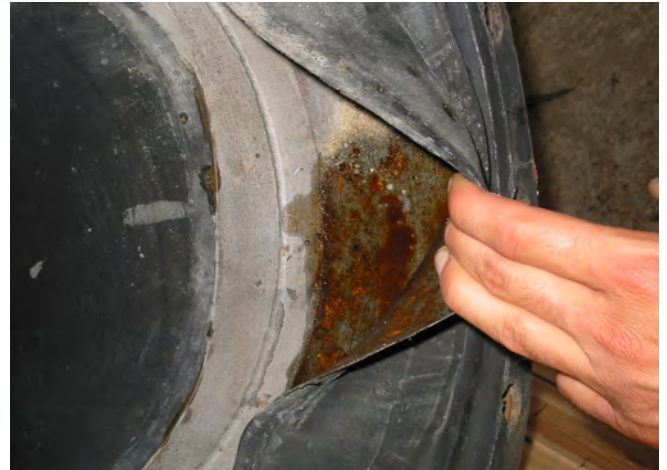
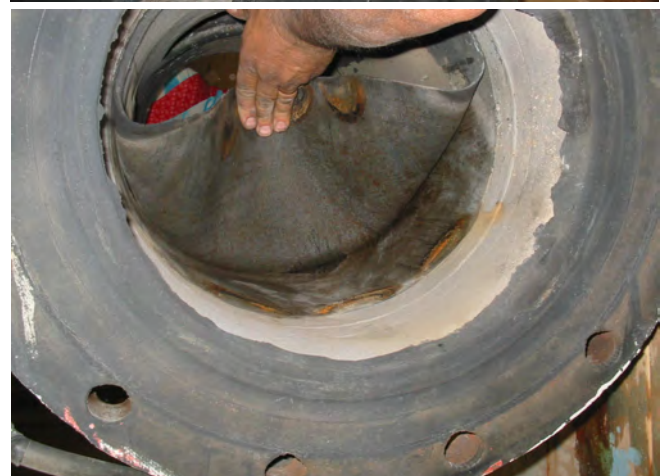
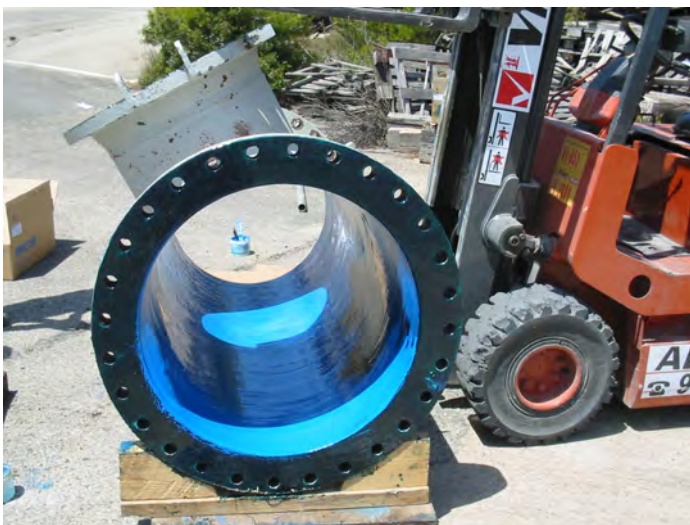
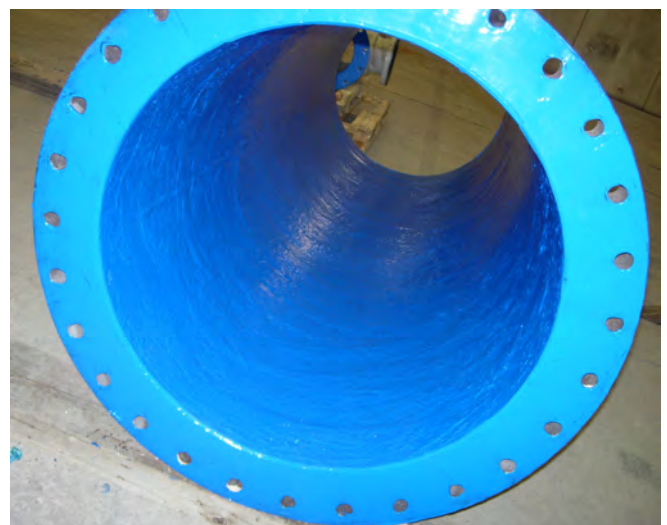
Esta tubería presentaba amplias zonas de goma con ampollas, en las cuales el agua de mar, que circulaba en su interior había empezado a corroer el acero.

La reparación de este tipo de tubería es siempre problemática debido al bajo nivel de adhesión de las reparaciones con goma.

Se procedió en base a los resultados conseguidos en reparaciones realizadas en años anteriores, mediante FLEXICLAD DuraTough DL

Los trabajos realizados consistieron en sanear la goma despegada de la base dejando forma de punta de flecha perimetral, chorrear el metal y la goma y aplicar el sistema FLEXICLAD tanto al metal como al extremo de la

goma preparada previamente. En muchos trozos de tubería la goma se eliminó completamente y se protegió el metal con FLEXICLAD DuraTough DL. Otros fueron objeto de reparaciones locales y/o saneamiento de la zona que se encontraba vulcanizada especialmente en las caras de la brida.

En base a los resultados de las reparaciones realizadas en años anteriores, FLEXICLAD DuraTough no sólo ofrece el nivel más elevado de adhesión en estas condiciones, sino que además evita que se adhieran y proliferen mejillones y otras criaturas marinas como había venido ocurriendo con la goma.
