SELLADO DE FUGAS Y BLINDAJE EXTERIOR DEL SISTEMA DE TUBERÍAS DE UNA ESTACIÓN DE BOMBEO DE AGUAS RESIDUALES

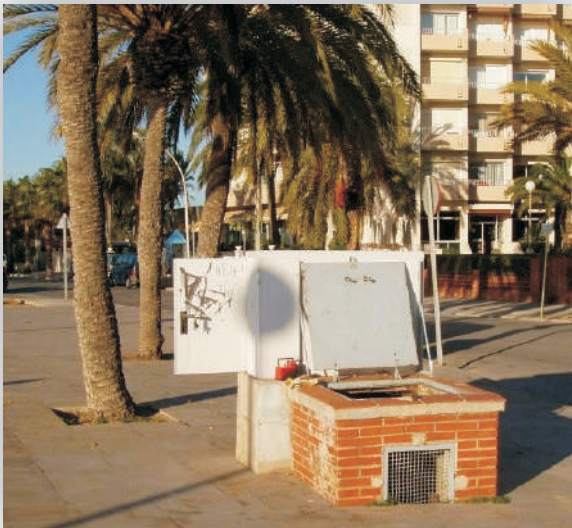
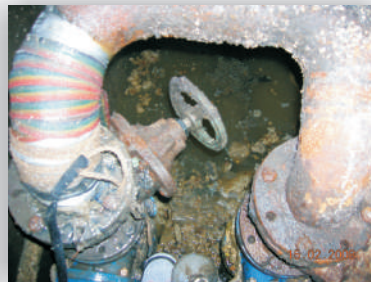
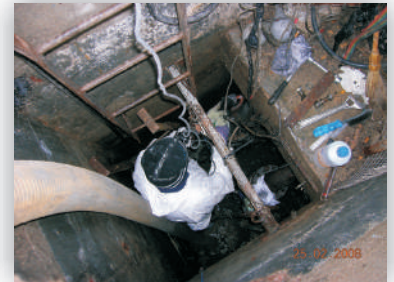
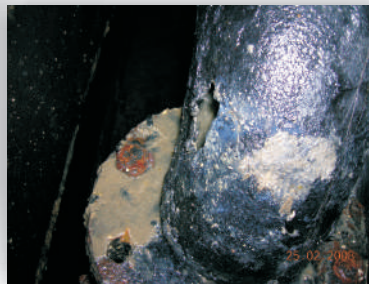
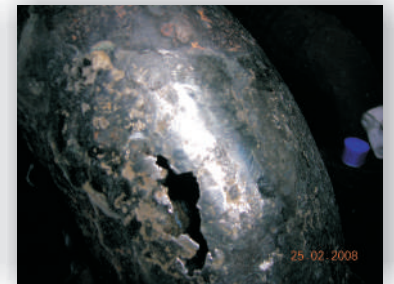
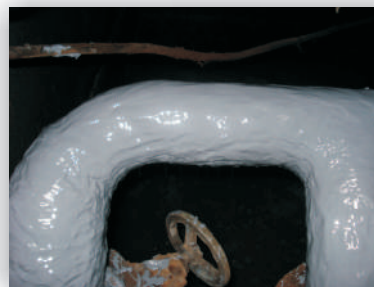
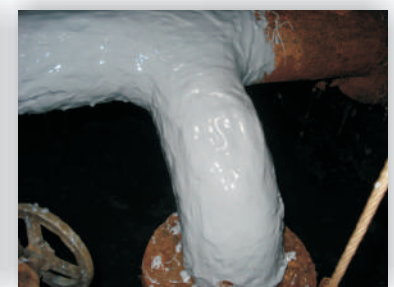
Esta estación de bombeo de aguas residuales de una costera población del sur de Barcelona presentaba unos severos problemas de corrosión en su sistema de tuberías. Prácticamente sin resistencia estructural y con importantísimos orificios en dichas tuberías, las bombas no podían trabajar de manera eficiente con el consecuente riesgo de que las aguas residuales terminaran en la arena de la playa tal y como había sucedido en otra ocasión, teniendo ésta que ser desalojada por el escape.

Primeramente se sellaron los orificios mediante METALCLAD SpeedAlloy QS y a continuación se procedió a aplicar METALCLAD SpeedAlloy con malla de refuerzo para lograr así una solución definitiva al problema de las fugas. Finalmente, ya con las bombas en pleno funcionamiento y con

el objetivo de evitar la aparición de posibles poros, se blindó por fuera la totalidad del tramo de la tubería mediante el sistema METALCLAD CeramAlloy CP + (AC) y METALCLAD CL + (AC), garantizando así una solución rápida y eficaz tanto técnica como económicamente.
