ENECON IBÉRICA PROTEGE CODO EN FORMA DE "Y" CON GRAVES PROBLEMAS DE ABRASIÓN DE UNA IMPORTANTE EMPRESA CEMENTERA

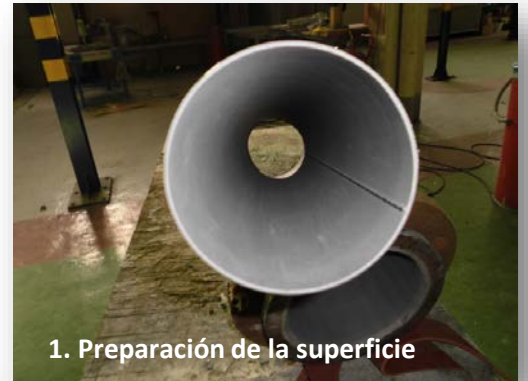
Esta pieza de acero al carbono del circuito de transporte de cenizas, tiene una duración de unos 3 meses en condiciones normales, y pasado este tiempo se perfora y requiere de su sustitución

Para mejorar de forma sustancial la duración de esta pieza, ENECON Ibérica especificó su tratamiento con METALCLAD CeramAlloy CBX

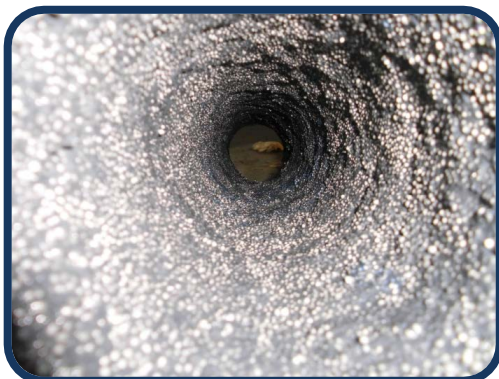
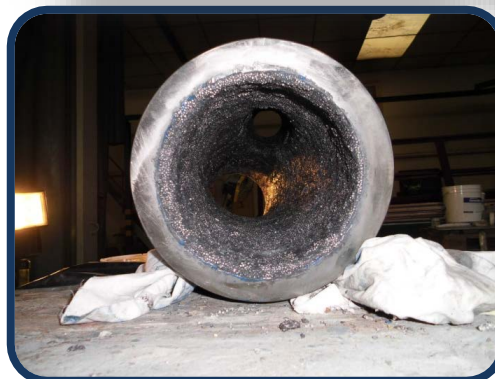
3. Aplicación de METALCLAD CeramAlloy CBX

El resultado final es una pieza reforzada contra procesos de abrasión, que durará muchas veces más que una nueva.
