## PROENECON REALIZA UNA REPARACIÓN ESTRUCTURAL SEGÚN ASME PCC-2 EN UNA TUBERÍA DEL EMISARIO DE AGUAS TRATADAS DE UNA IMPORTANTE EMPRESA QUÍMICA CON FUGA

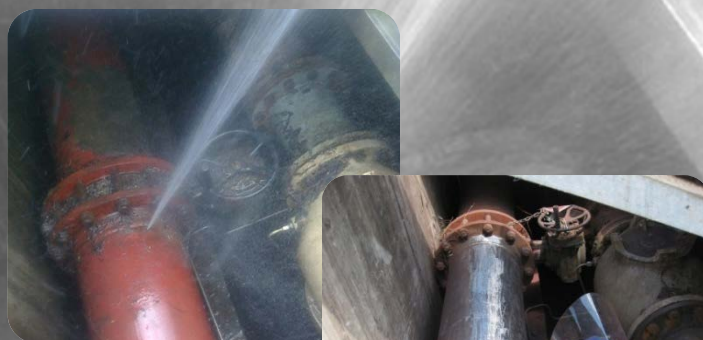
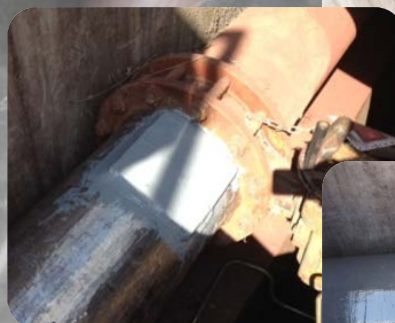
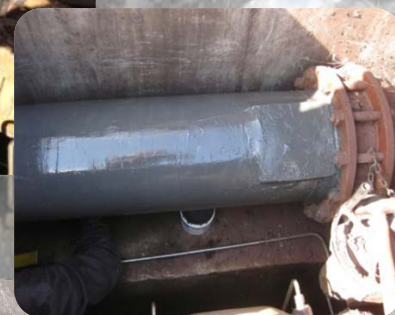
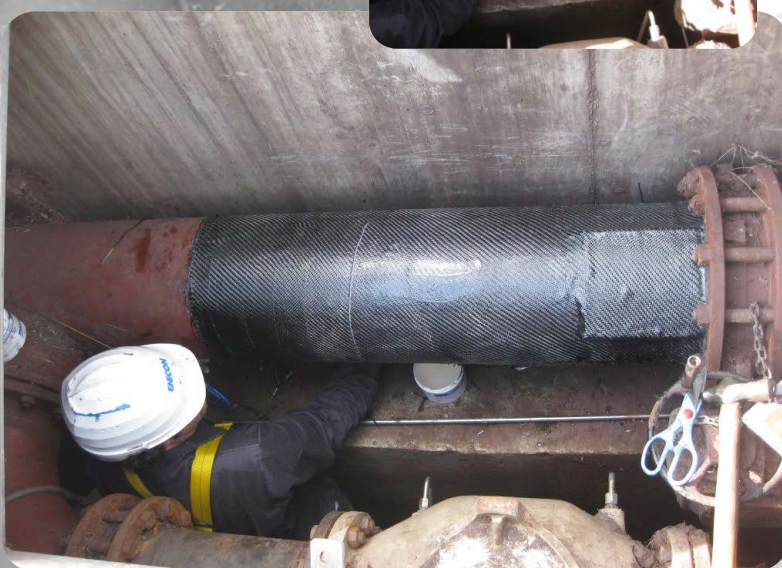
Esta tubería de acero, cementada interiormente, transporta el agua tratada de una importante empresa química. El cementado interior no protege de la corrosión y habitualmente se producen fugas, que una vez avanzan, obligan a sustituir tramos enteros de tubería, con el inconveniente que incluso en parada programada, el plazo de intervención es mínimo.

Para solventar la reparación de la fuga se utilizó METALCLAD SpeedAlloy para soldar chapa metálica de acero conformada y finalmente se reforzó estructuralmente la tubería mediante el sistema METALCLAD DuraWrap siguiendo el protocolo de ASME PCC-2, garantizando la resistencia del tramo tratado por más tiempo que la vida de una tubería cementada nueva.

**¡2h después de acabar, la tubería estaba de nuevo en marcha!**
