IMPORTANTE AYUNTAMIENTO DE LA COSTA BRAVA SALVA SUS FAROLAS, ATACADAS POR FENÓMENOS DE CORROSIÓN, MEDIANTE EL REFUERZO ESTRUCTURAL DURAWRAP Y CHEMCLAD SC Y SU PROTECCIÓN FRENTE AL ATAQUE QUÍMICO

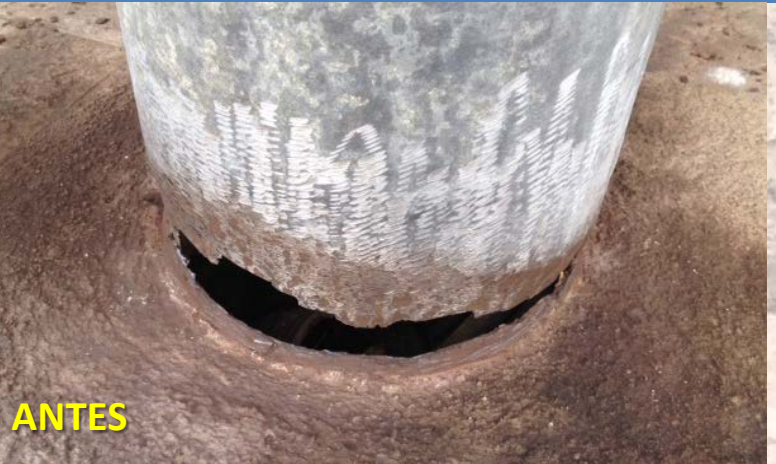
ANTES

Las farolas sufren el problema del ataque químico, producido por los orines de los perros que afectan a su base, quedando gravemente afectadas estructuralmente. Esto provoca que deban ser sustituidas, provocando ruidos y molestias a los vecinos.

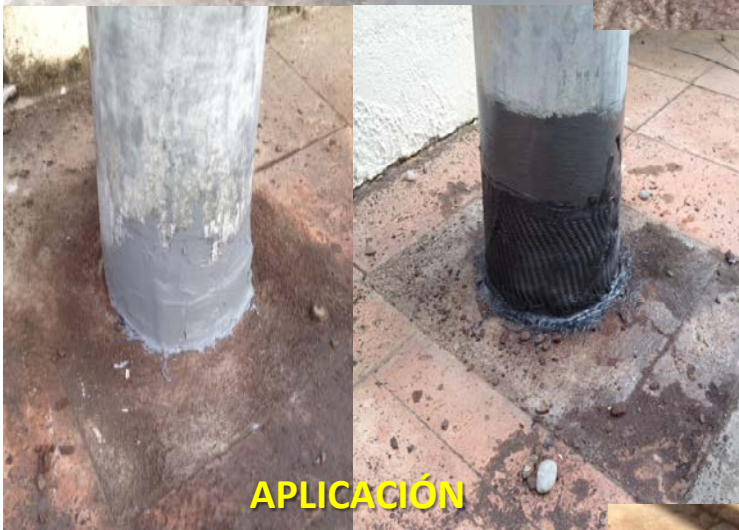
APLICACIÓN

PROENECON anula los problemas de los sistemas convencionales. Su procedimiento consta de una preparación de la superficie de la base y el posterior refuerzo estructural con el polímero de altas prestaciones reforzado con fibra de carbono DuraWrap y protección contra ataque químico CHEMCLAD SC.

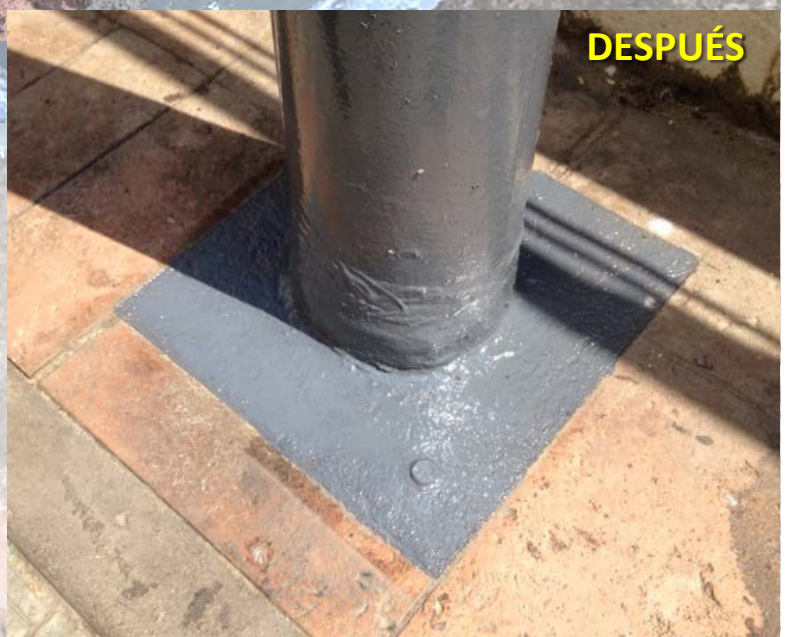
DESPUÉS

De esta manera las bases de las farolas quedan reforzadas y protegidas frente al ataque químico de los orines, así como del ambiente salino de las sales que suben desde el suelo y los aspersores de riego. La instalación del sistema ahorra dinero y molestias a los vecinos dado que el sistema es insonoro y el coste muy bajo comparado con otras soluciones.
