PROENECON RECONSTRUYE Y REFUERZA ESTRUCTURALMENTE CON DURAWRAP DOS TUBERÍAS DE UNA IMPORTANTE COMPAÑÍA DE AGUAS

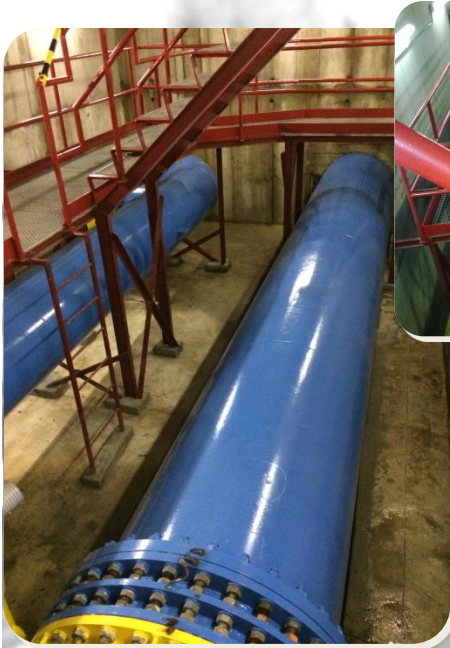
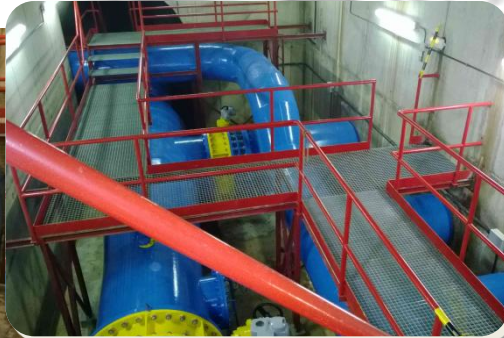
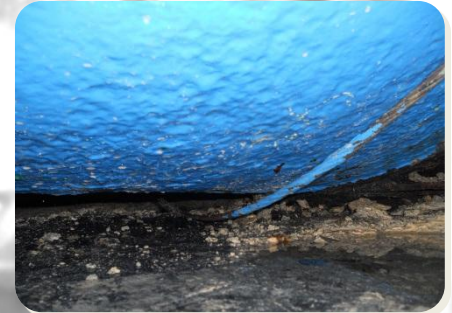
Una importante compañía de suministro de agua dispone de dos tuberías de diámetro 1300mm, con problemas de erosión/corrosión. Tras contactar con PROENECON se especificó el sistema METALCLAD CeramAlloy CP+(AC) y METALCLAD DuraWrap para reconstruir y reforzar estructuralmente las mitades inferiores de dichas tuberías con importantes pérdidas de espesor.
