CHEMCLAD SC Y ENECLAD SUPERBOND PROTEGEN EFICAZMENTE LAS SENTINAS DE UN BUQUE DE LA ARMADA ESPAÑOLA SALVANDO DE VARADAS NO PREVISTAS POR PERFORACIÓN DEL CASCO

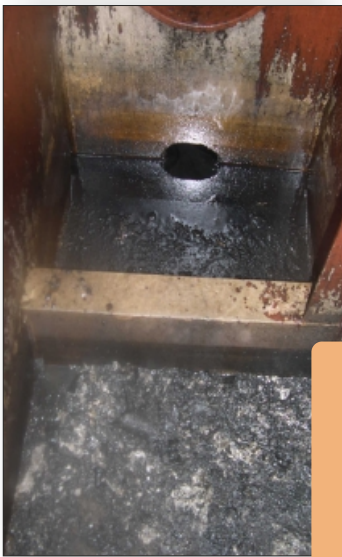
Este buque que opera en el Atlántico, entró en dique seco con varias perforaciones del casco días después de la anterior varada.

La causa fue la corrosión desde el interior de las sentinas. Las sentinas sufren de corrosión por el agua de mar, aceites y caídas de tornillos de metales disimilares, provocando además corrosión bimetalica.

Dado que no se podía chorrear la superficie, se desengrasó la misma y se saneó toda la pintura desprendida hasta llegar al metal limpio, con una preparación manual. Después se aplicó una capa de SuperBond seguido de dos capas de CHEMCLAD SC.

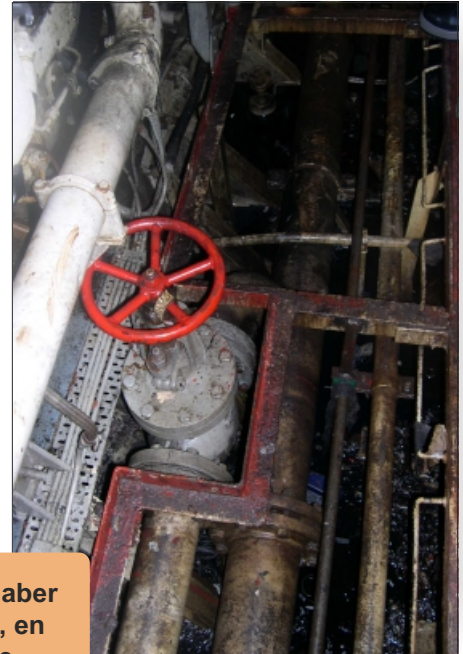
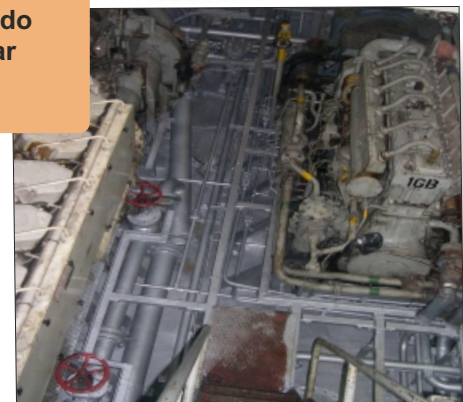
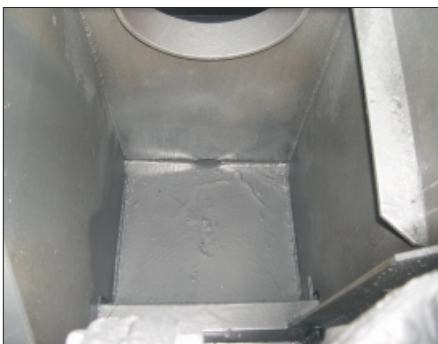
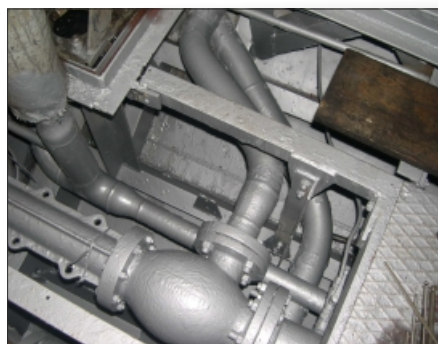
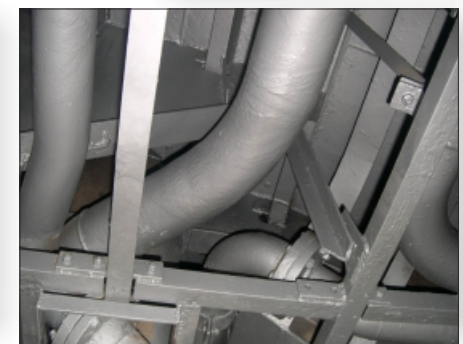
Cuatro años después de esta intervención sin haber tenido que sufrir más perforaciones del casco, en una varada programada de este buque, no se apreció corrosión alguna, habiendo demostrado una vez más los importantes ahorros al evitar costosas averías durante este tiempo.
