## IMPERMEABILIZACIÓN Y PROTECCIÓN CON CHEMCLAD SC DEL CANAL DEL EDIFICIO DE CONTENCIÓN DE UNA CENTRAL NUCLEAR EN ESPAÑA

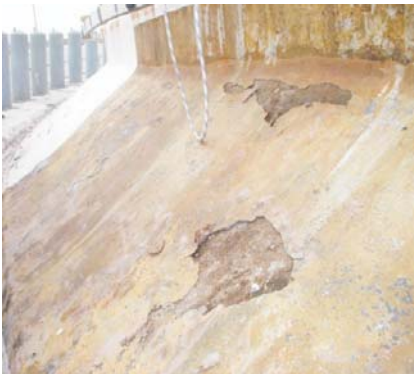
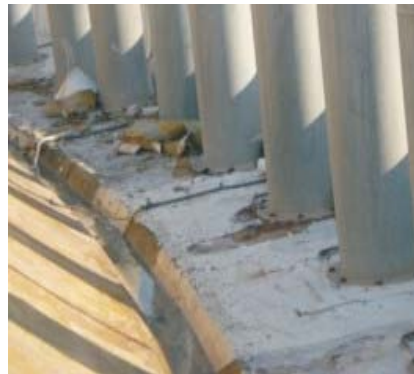
En el canal existía una lámina impermeabilizante muy pegada con cola en algunas zonas y en otras totalmente despegada.

El mortero de nivelación de debajo estaba desprendido en algunas zonas y sobre todas las placas base de los tendones los cuales, una vez descubiertos se encontraban en avanzado estado de corrosión.

Se reconstruyeron mediante

ENECRETE DuraFill + Filler las zonas del canal donde el mortero estaba levantado previa aplicación de ENECLAD SuperBond como adhesivo.

Posteriormente se aplicó una capa de 250 micras de CHEMCLAD SC sobre una capa de ENECLAD SUPERBOND.

Las Placas Base de los Tendones se reconstruyeron con ENECLAD SuperBond y ENECRETE DuraFill + Filler acabando con CHEMCLAD SC.

Se consiguió de esta manera reconstruir, proteger e impermeabilizar con CHEMCLAD SC además de sanear la corrosión existente consiguiendo una protección a muy largo plazo.
