PROTECCIÓN CONTRA LA CORROSIÓN DE LAS SENTINAS DE UN BUQUE HIDROGRÁFICO

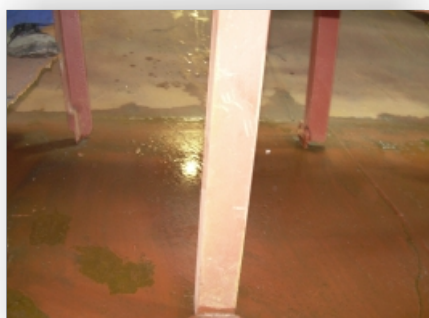
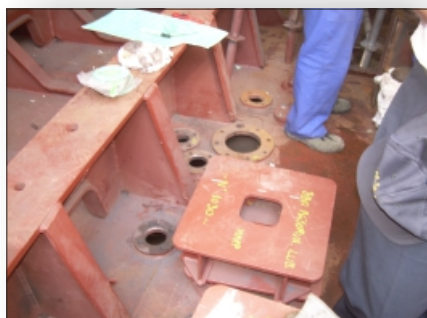
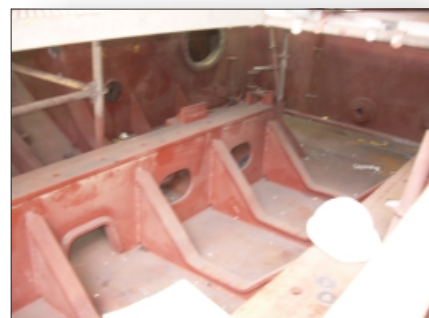
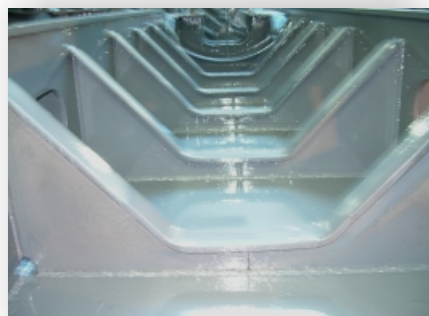
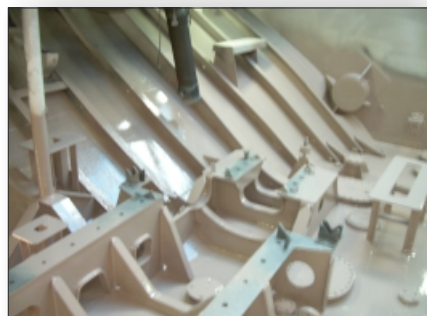
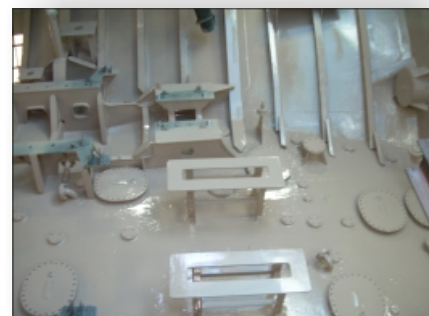
Las sentinas de este buque están expuestas a corrosión acelerada debida a agua de mar con aceites, grasas y líquidos de motores junto con el par galvánico provocado por el desprendimiento de pequeñas piezas de metales distintos al acero naval sobre su superficie y debido además al ataque de productos químicos.

Tras desmontar los motores se desengrasó el metal y se chorrearon las superficies hasta llegar a metal blanco.

Tras el chorreado se aplicó un "Stripe Coat" de CHEMCLAD SC color canela sobre las aristas externas, para luego aplicar una primera capa general de CHEMCLAD SC color gris seguida de una segunda capa general de CHEMCLAD SC color canela.

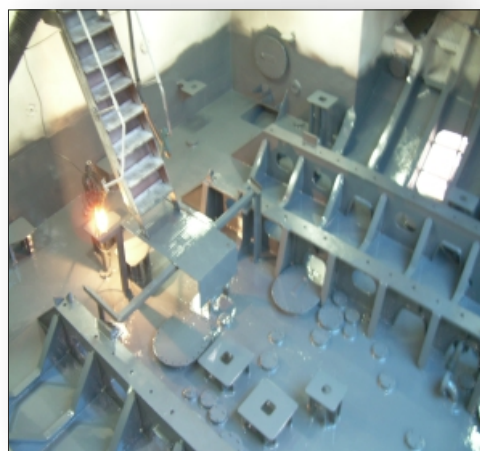
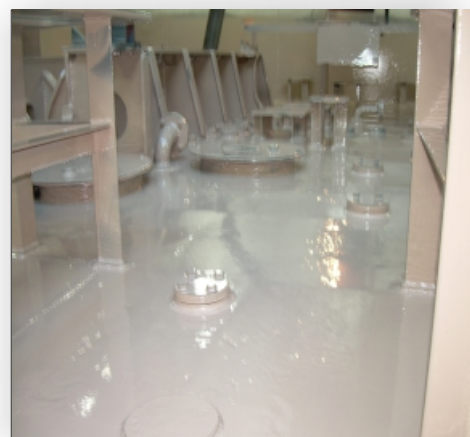
Tras este proceso, las sentinas del buque quedaron totalmente protegidas frente a procesos de corrosión y ataque químico, extendiendo su vida útil de forma espectacular.
